## RAPPORT D'ÉTAPE 2023 RÉHABILITATION ENVIRONNEMENTALE DE CRS

PROPRIÉTÉ SITUÉE AU 950, CHEMIN D'ANJOU À BOUCHERVILLE

Rapport d'étape

31 mars 2024

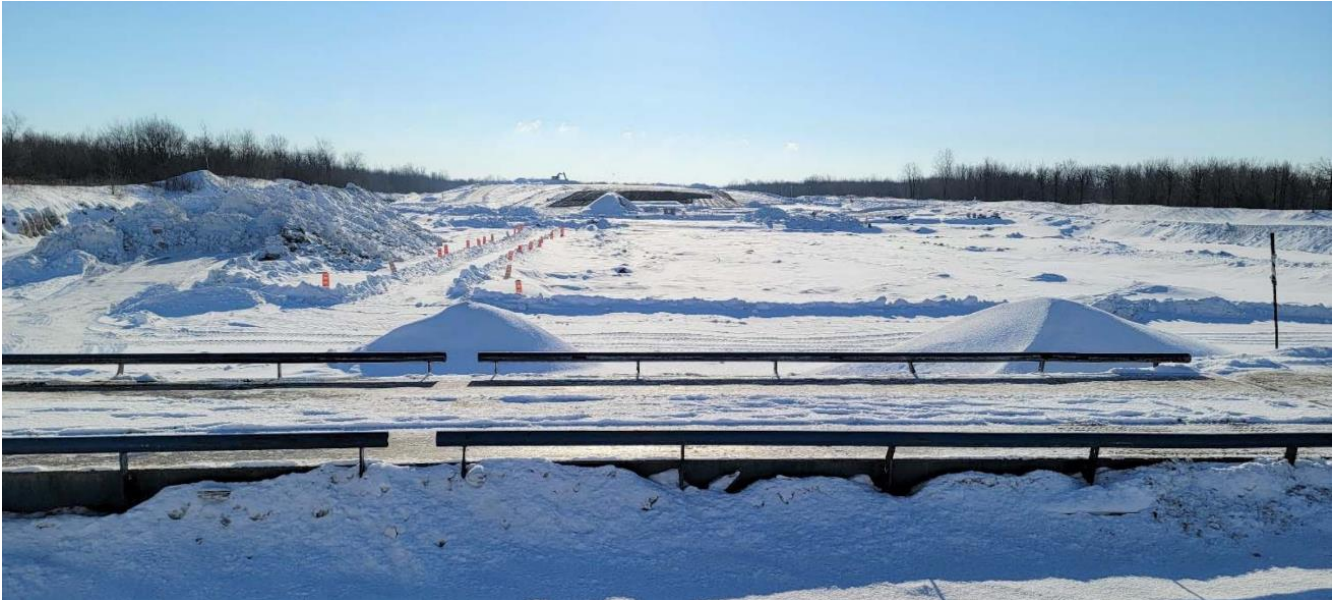
**PHOTO 1 : Vue en direction est du site de CRS  
(Février 2023)**

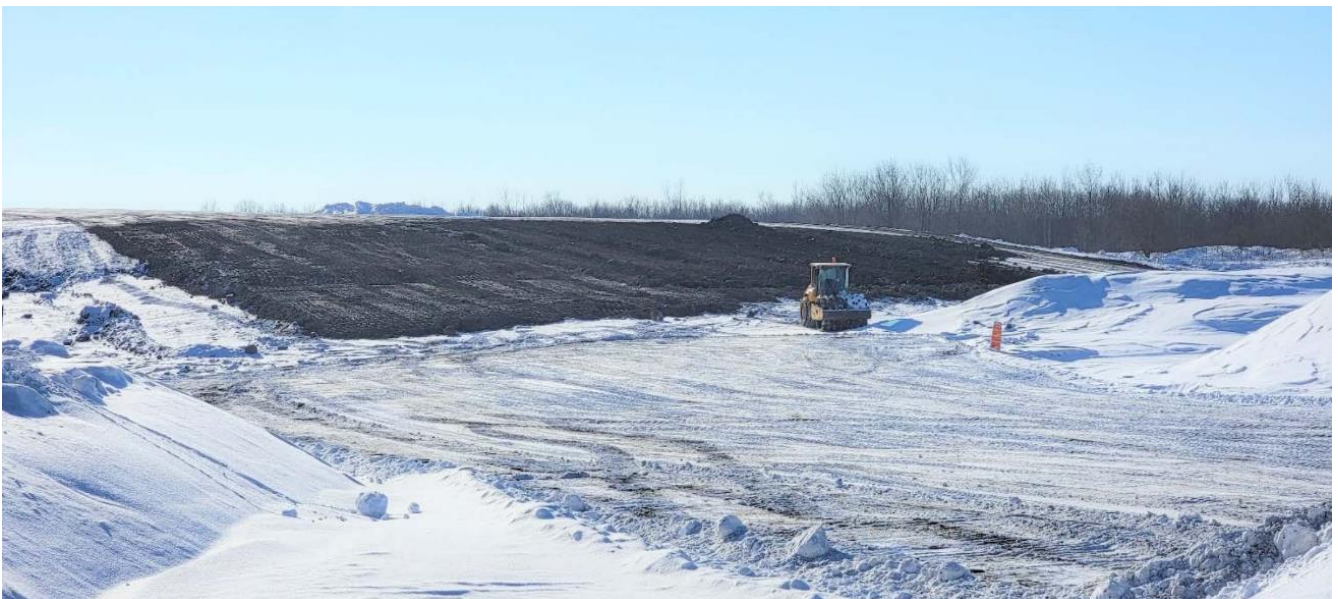
**PHOTO 2 : Aire de déchargement des sols importés sur le talus ouest de la butte,  
nivellement et compaction des sols  
(Février 2023)**

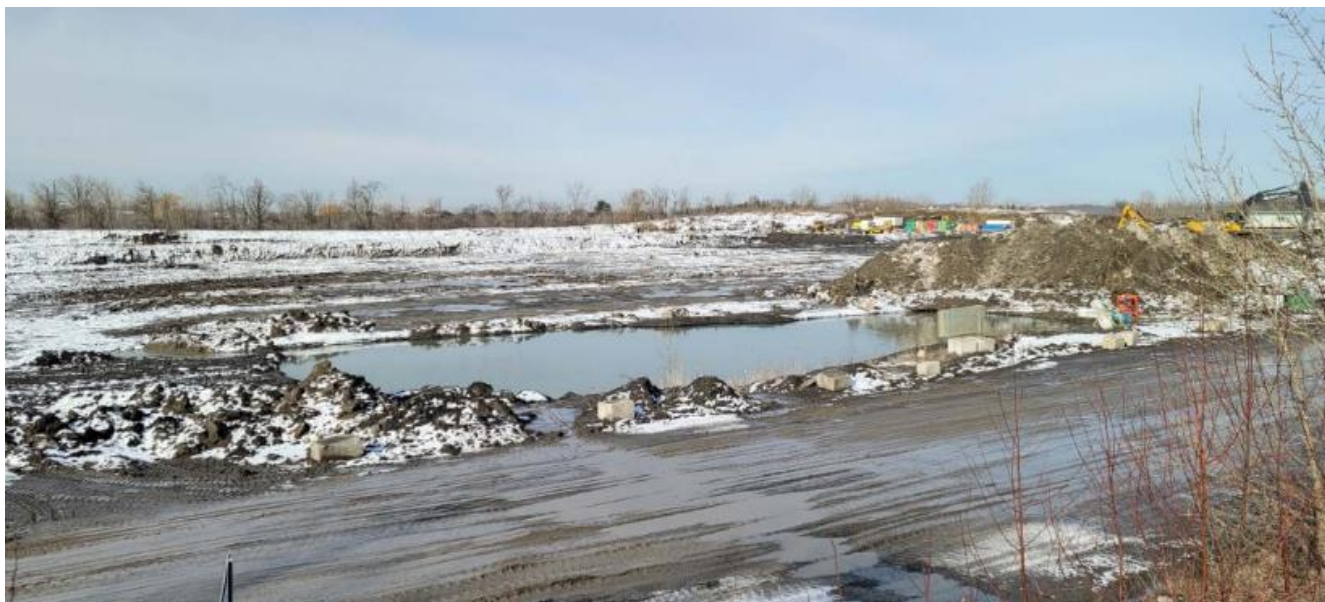
**PHOTO 3 : Vue en direction sud-ouest du bassin n° 2  
(Mars 2023)**

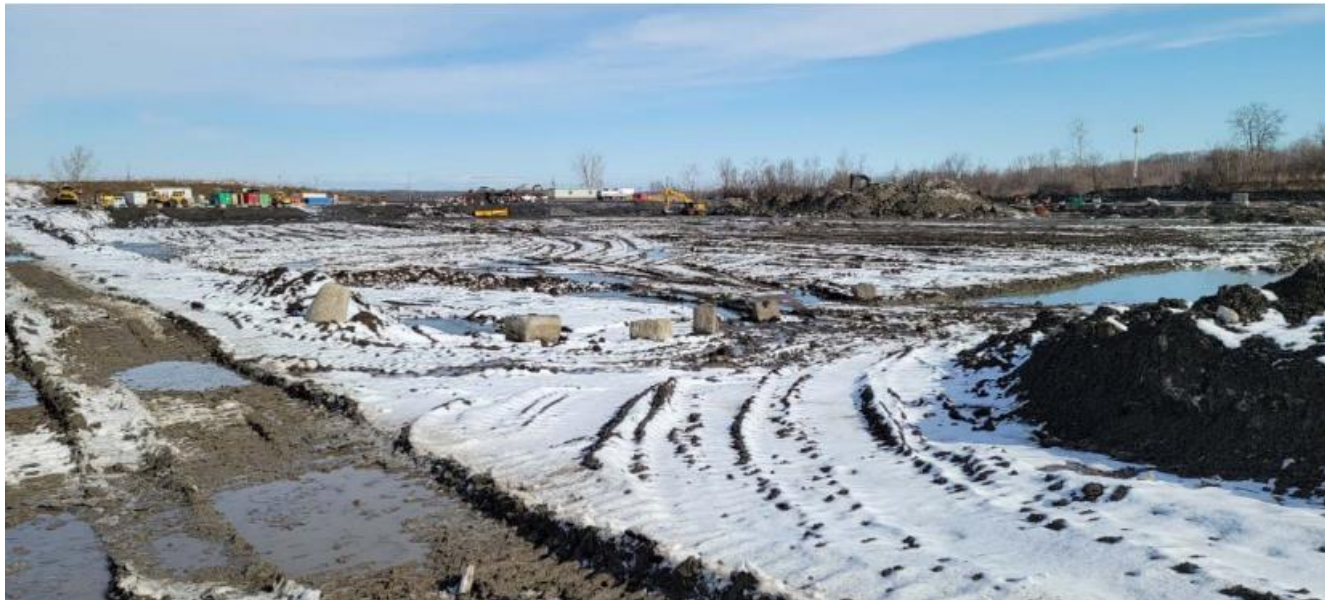
**PHOTO 4 : Vue en direction nord-ouest du bassin n° 2  
(Mars 2023)**

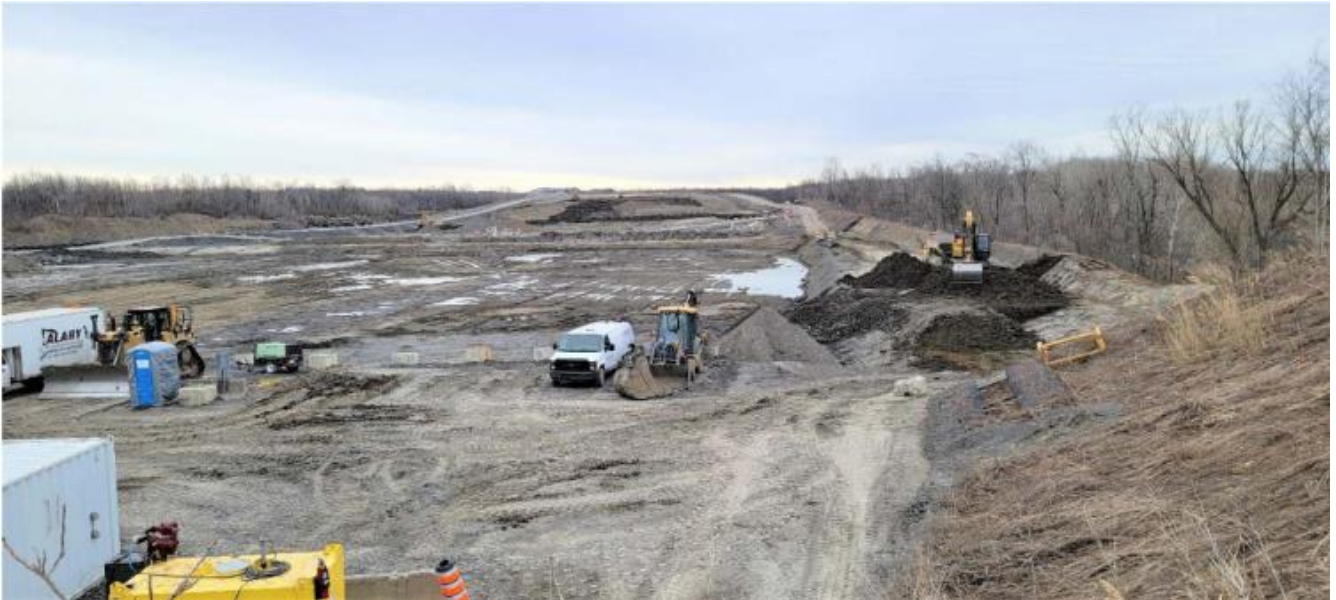
**PHOTO 5 : Vue en direction est des travaux d'aménagement aux abords du futur bassin d'eau (versant sud)  
(Avril 2023)**

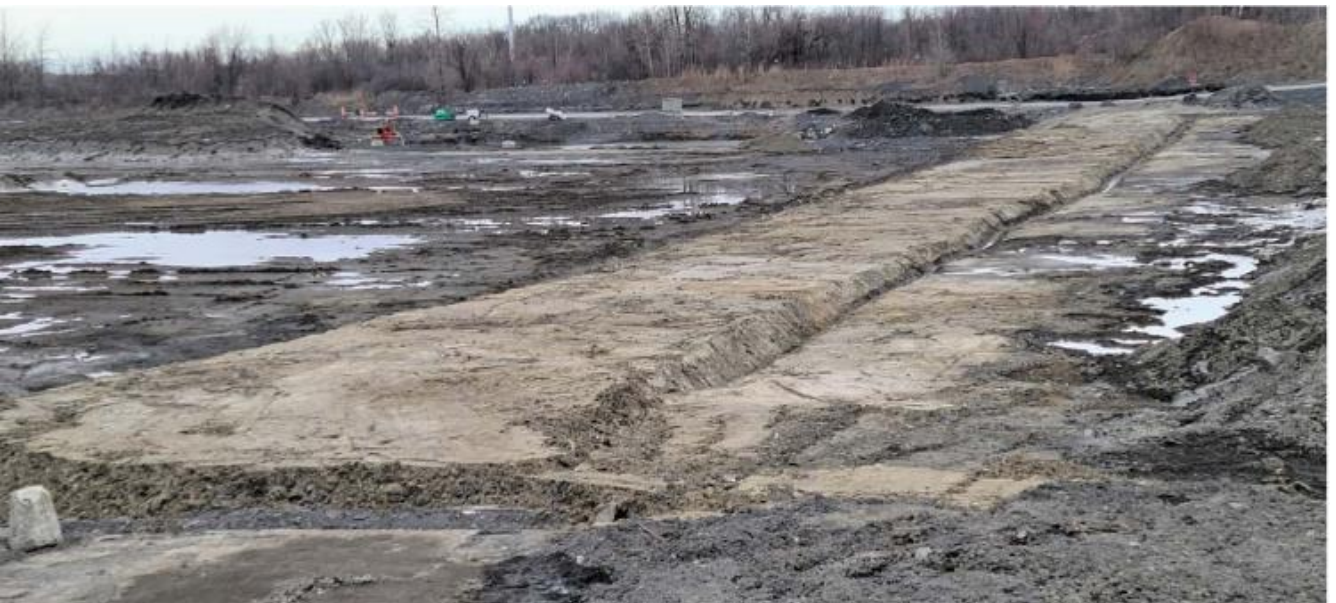
**PHOTO 6 : Vue en direction nord des travaux d'aménagement aux abords du futur bassin d'eau (versant est)  
(Avril 2023)**

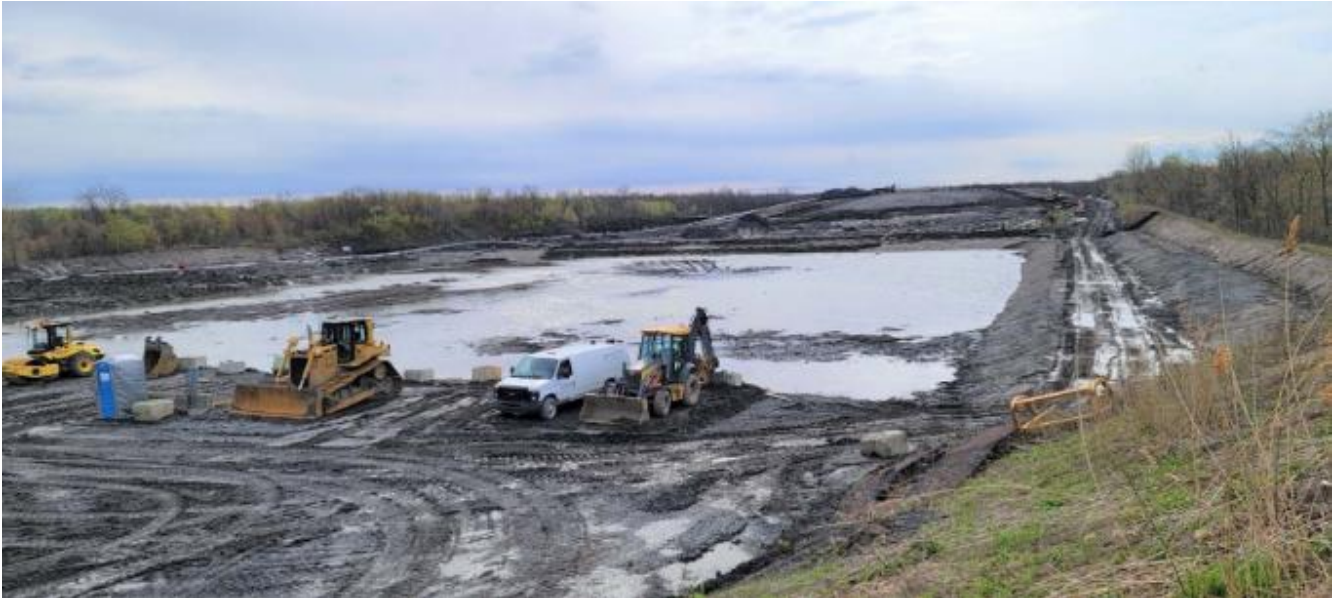
**PHOTO 7 : Vue en direction nord-est du début de la montée de l'eau du futur bassin d'eau du site CRS  
(Mai 2023)**

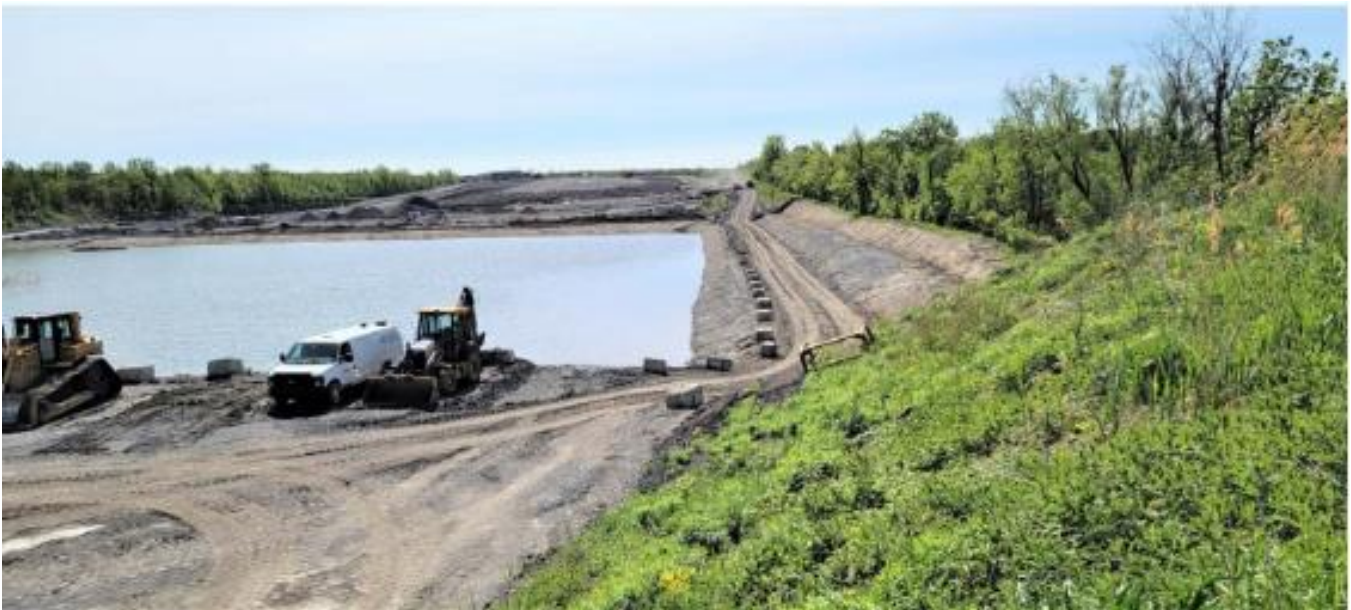
**PHOTO 8 : Enlèvement de blocs de béton sur la berge sud du futur plan d'eau  
(Mai 2023)**

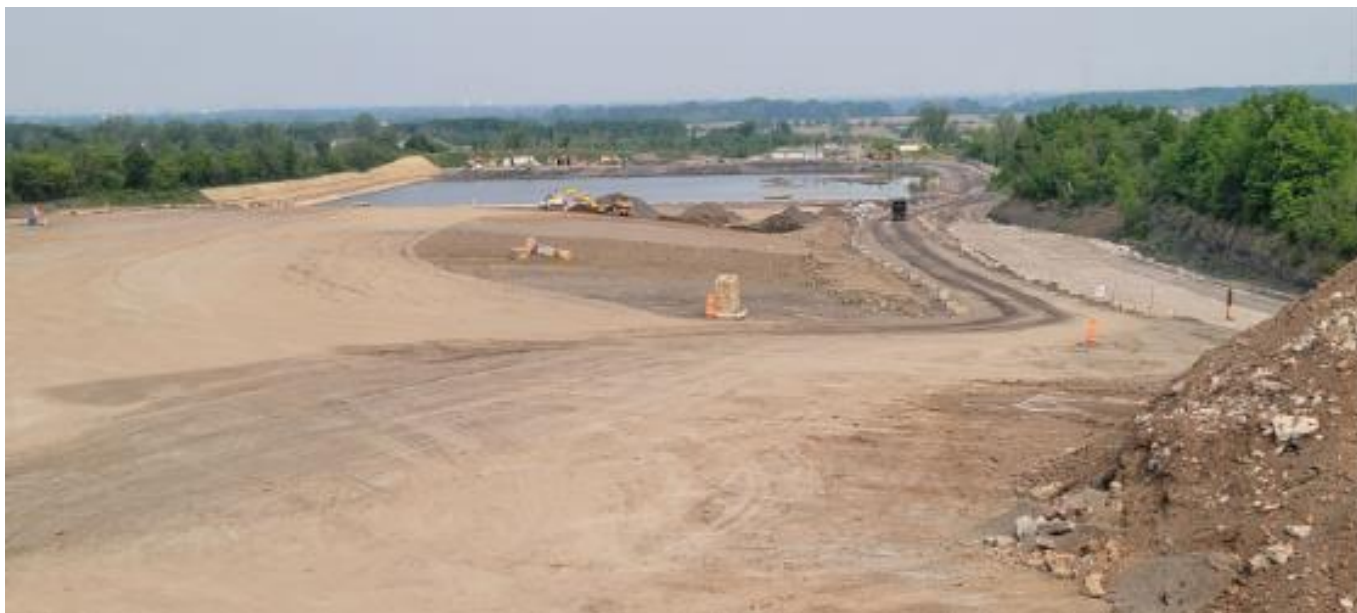
**PHOTO 9 : Vue en direction ouest à partir du sommet de la butte  
(Juin 2023)**

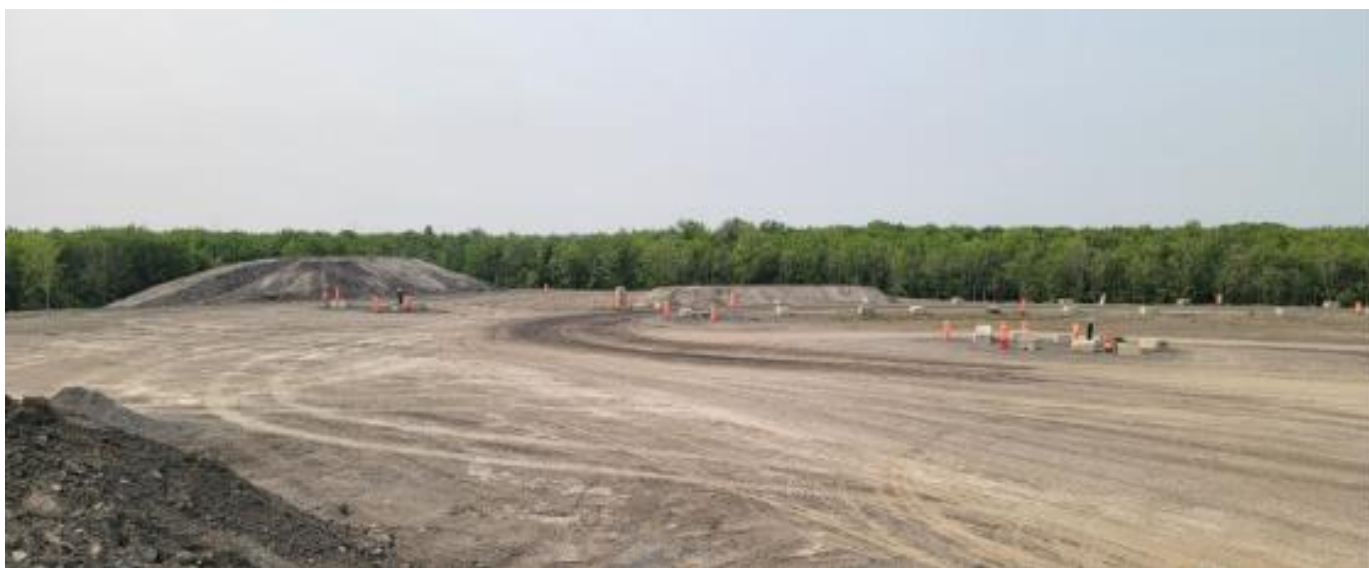
**PHOTO 10 : Vue en direction sud-est du sommet de la butte  
(Juin 2023)**

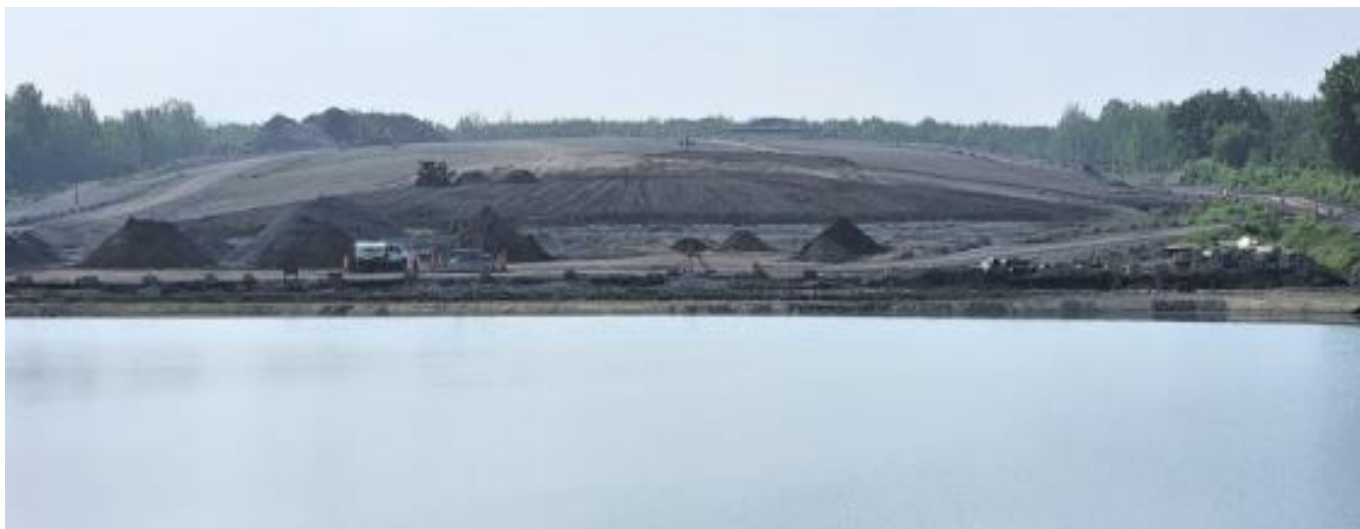
**PHOTO 11 : Vue en direction nord du bassin d'eau et des opérations sur le talus ouest de la butte  
(Juillet 2023)**

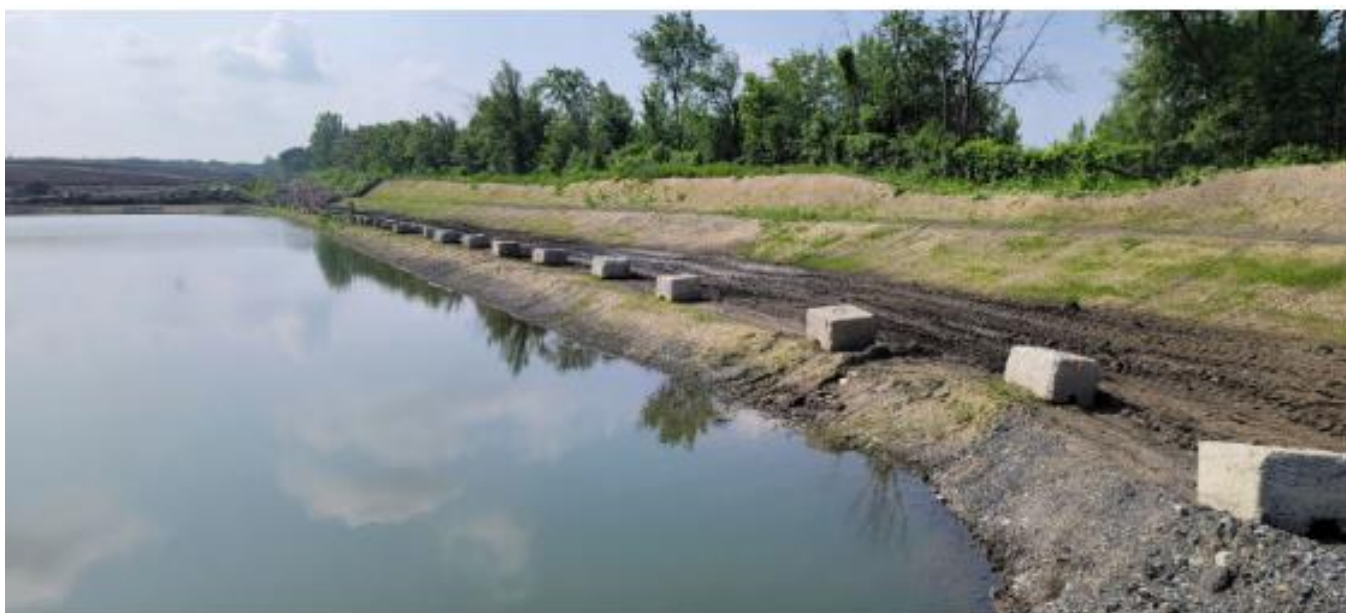
**PHOTO 12 : Évolution de la végétation sur le versant sud du plan d'eau après ensemencement  
(Juillet 2023)**

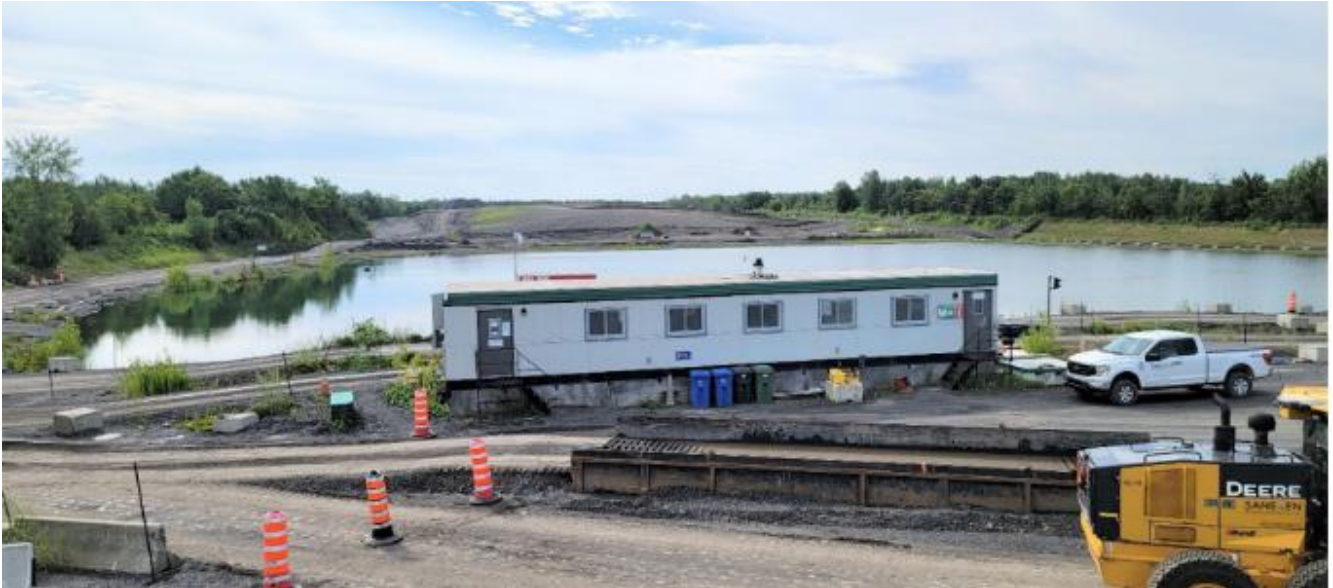
**PHOTO 13 : Vue en direction est du bassin d'eau et du site CRS  
(Août 2023)**

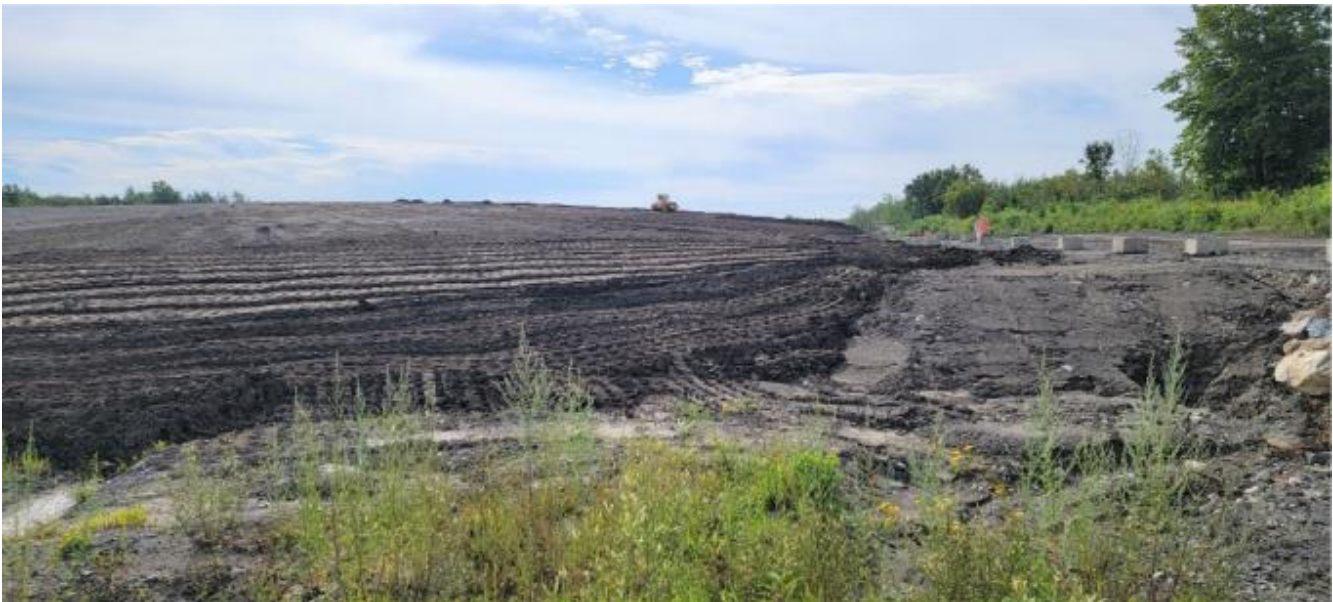
**PHOTO 14 : Aire de disposition des sols importés et compactés, localisée au pied du talus ouest (flanc sud-ouest)  
(Août 2023)**

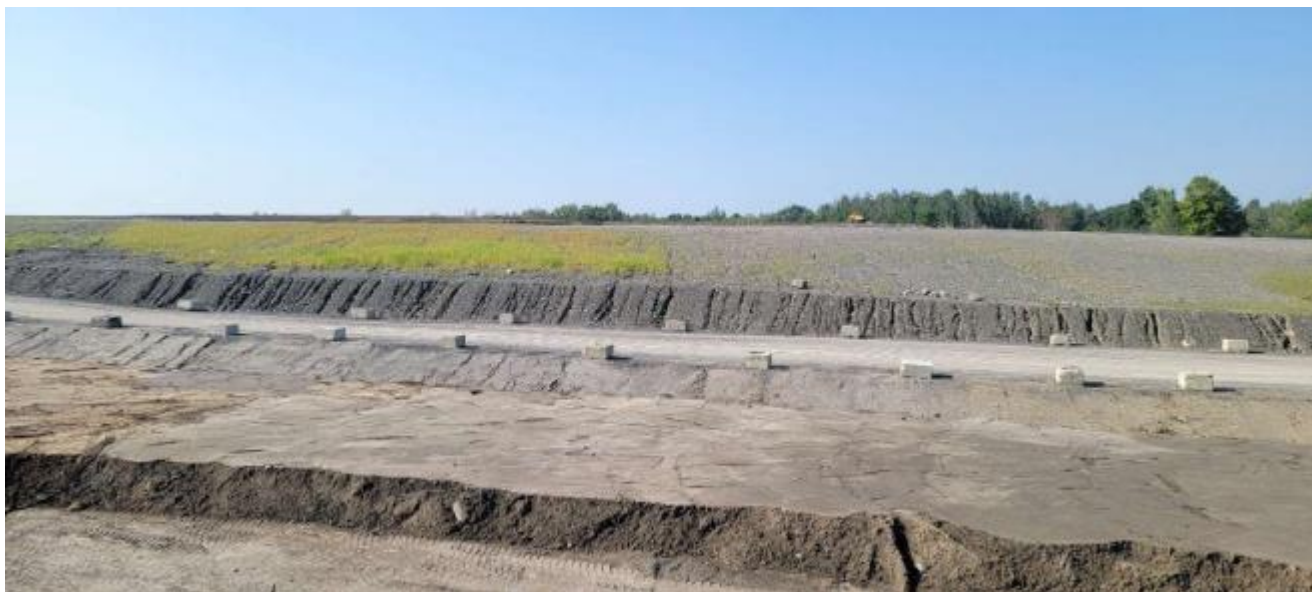
**PHOTO 15 : Aperçu du flanc nord de la butte dans sa partie aval  
(Septembre 2023)**

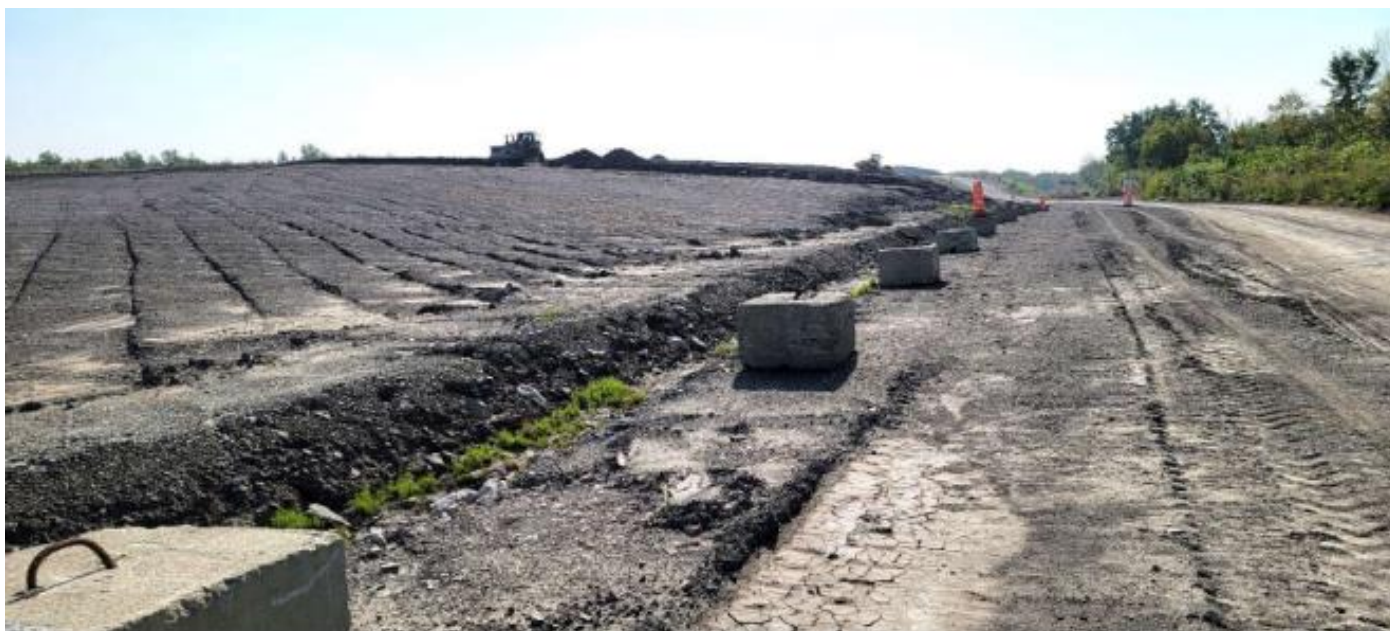
**PHOTO 16 : Aire de disposition des sols sur le flanc sud-ouest de la butte  
(Septembre 2023)**

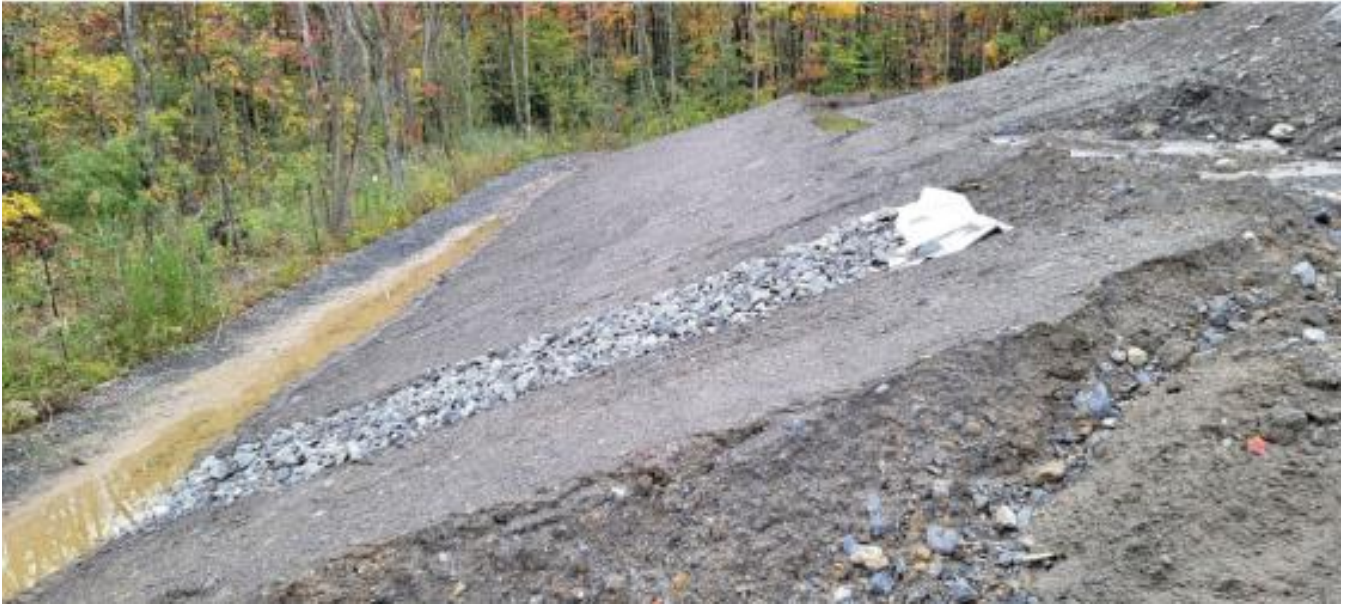
**PHOTO 17 : Aménagement définitif du talus (partie nord-est).  
Section enrochée du système de drainage superficiel  
(Octobre 2023)**

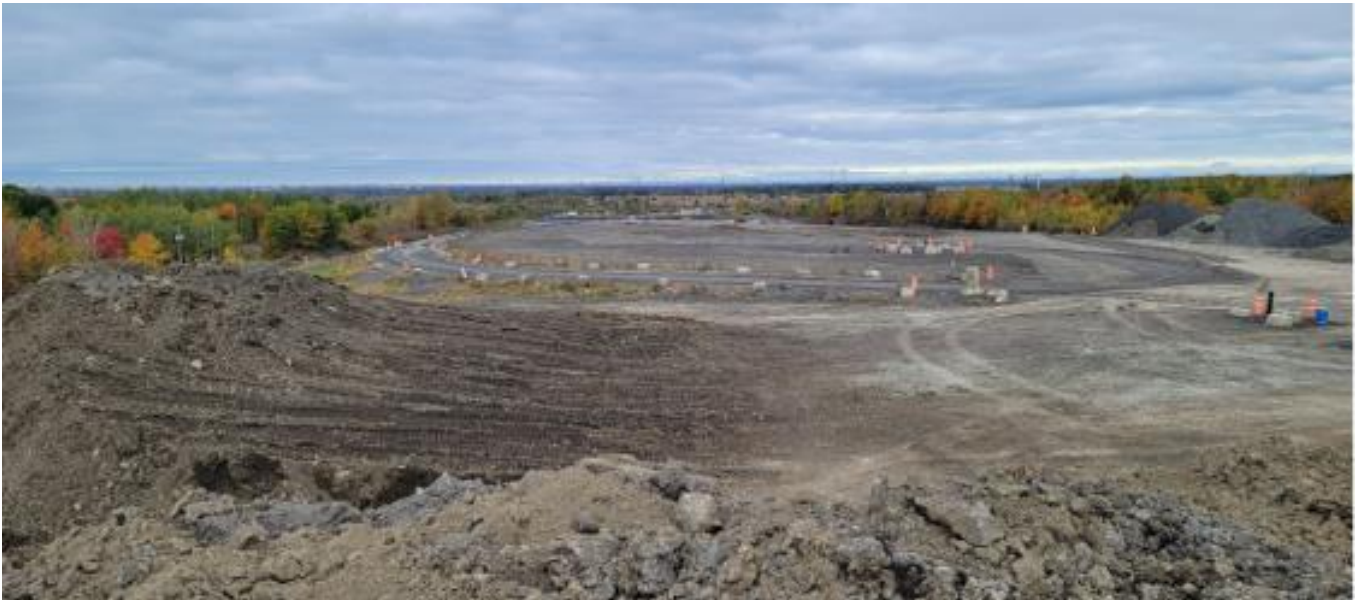
**PHOTO 18 : Vue panoramique en direction ouest du sommet de la butte  
(Octobre 2023)**

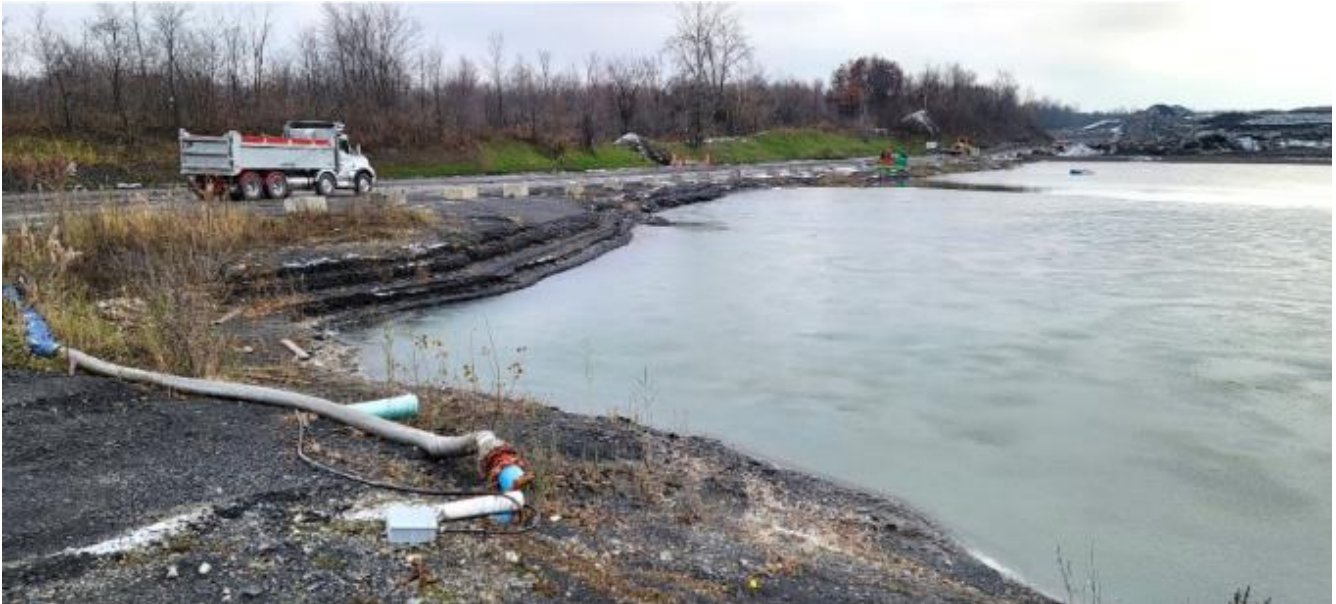
**PHOTO 19 : Aperçu de l'abaissement du niveau d'eau dans le bassin et de sa surface partiellement gelée  
(Novembre 2023)**

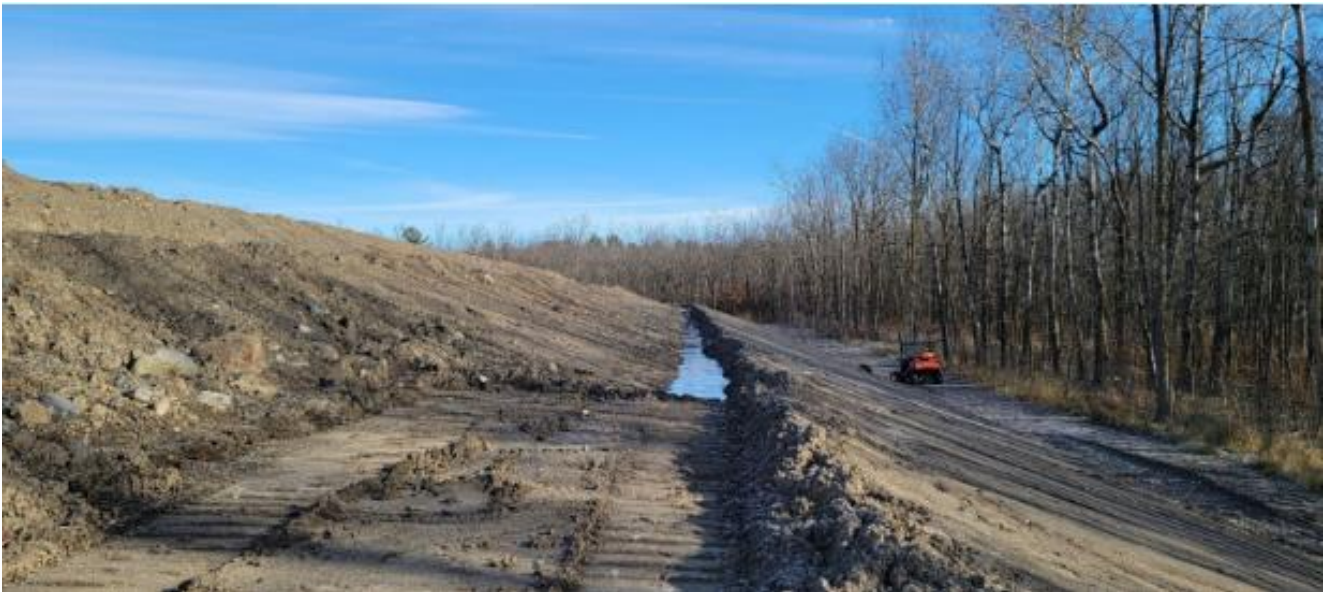
**PHOTO 20 : Aperçu du talus sur le flanc est de la butte.  
En contrebas, section du talus faisant l'objet du terrassement définitif  
(Novembre 2023)**

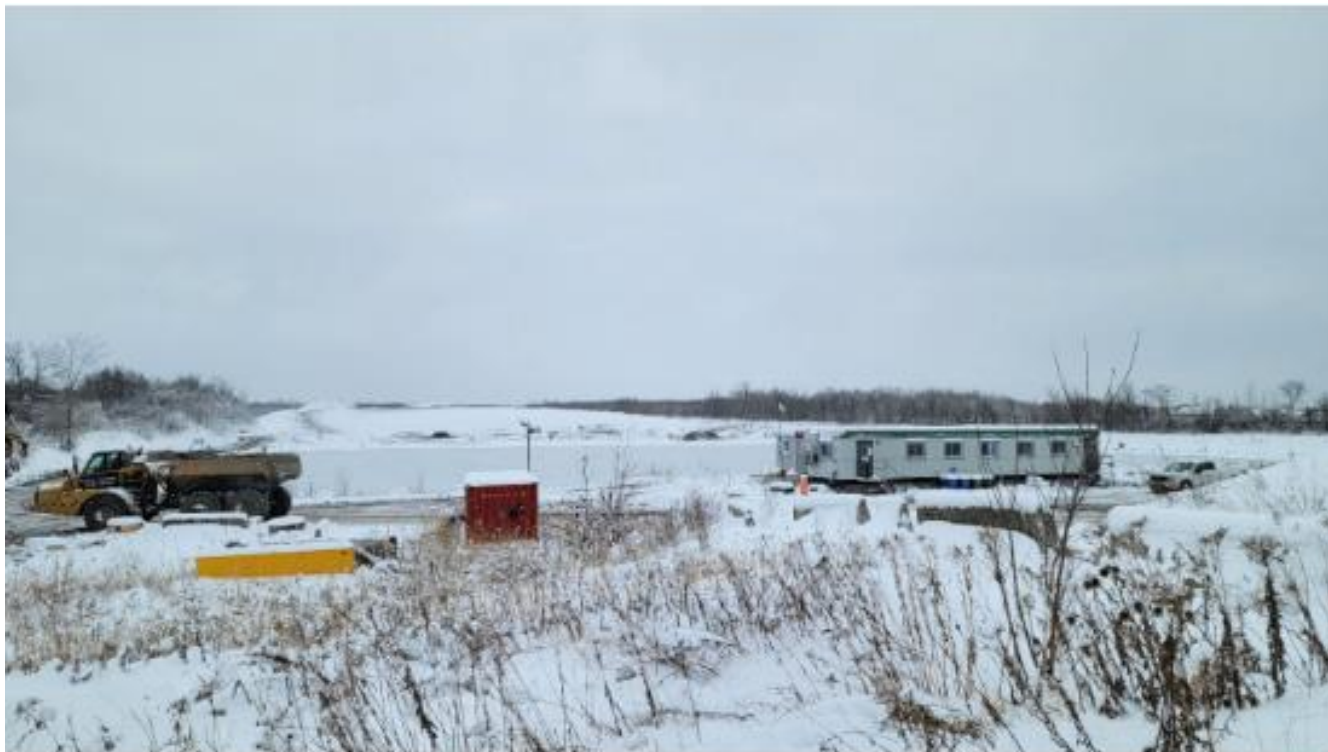
**PHOTO 21 : Vue en direction sud-est du site CRS  
(Décembre 2023)**

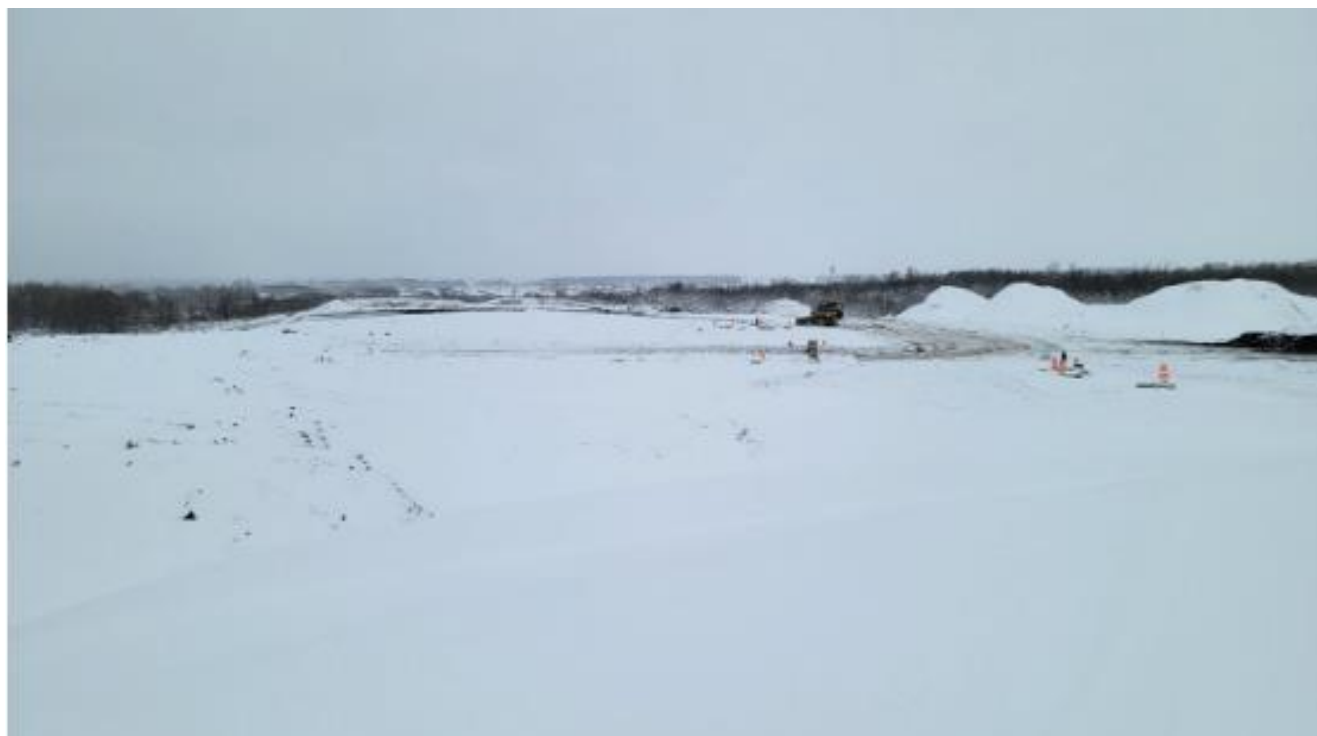
**PHOTO 22 : Vue en direction ouest de l'ensemble du site CRS enneigé  
(Décembre 2023)**

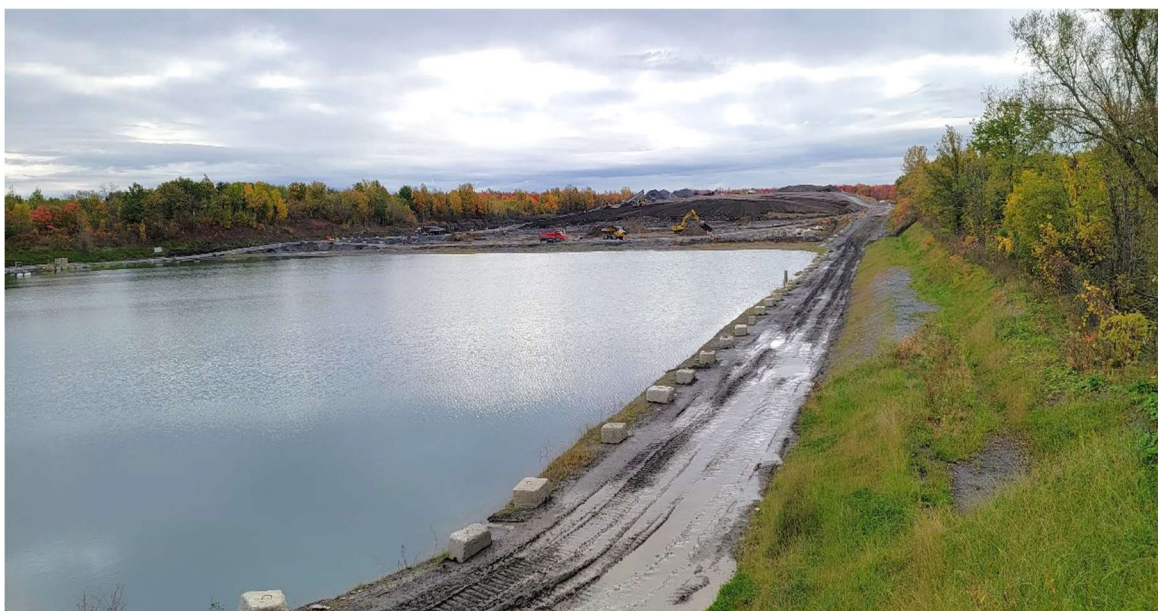
Sur la diapo 8, on observe une bonne progression de l'hydroensemencement. L'eau s'est élevée d'un mètre au cours de l'été. Les chemins d'accès sont encore en fonction. À terme, l'eau montera d'environ un autre mètre. Un retour a été fait sur la question de l'utilisation de la fétuque parmi les graminées. Selon une agronome consultée, les semences qui en contiennent ne comportent pas de risques de réensemencement dans les champs voisins.

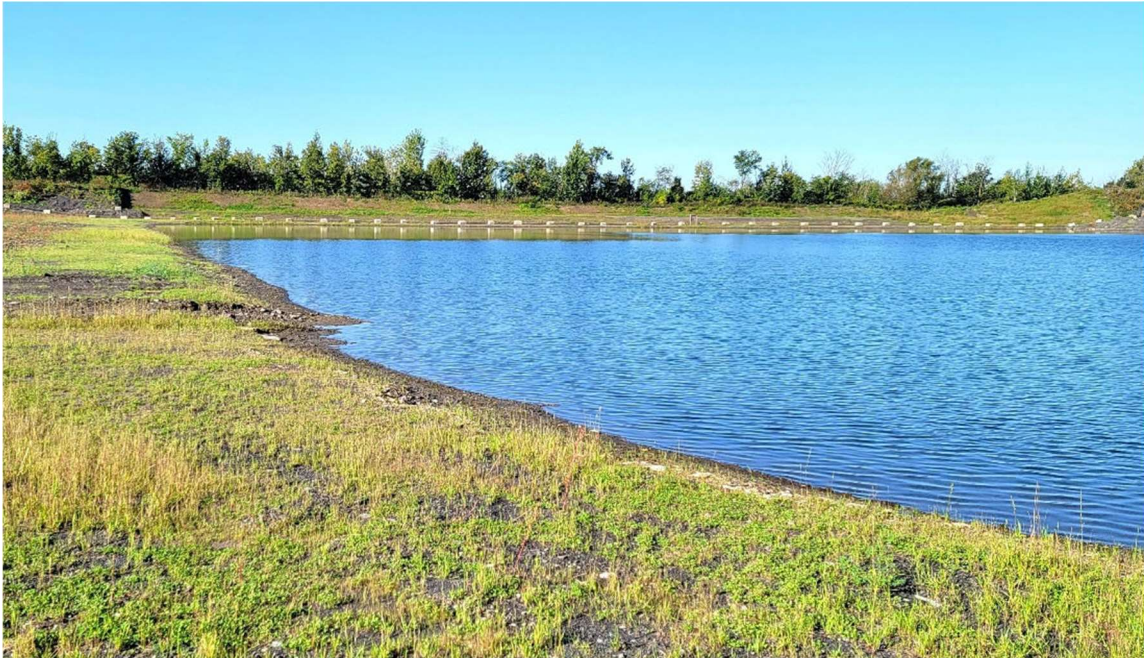
La diapo 9 montre une vue vers de Montbrun. Les matériaux granulaires sont efficaces pour le drainage. Également, l'hydroensemencement prévient l'invasion par le phragmite (roseau commun).

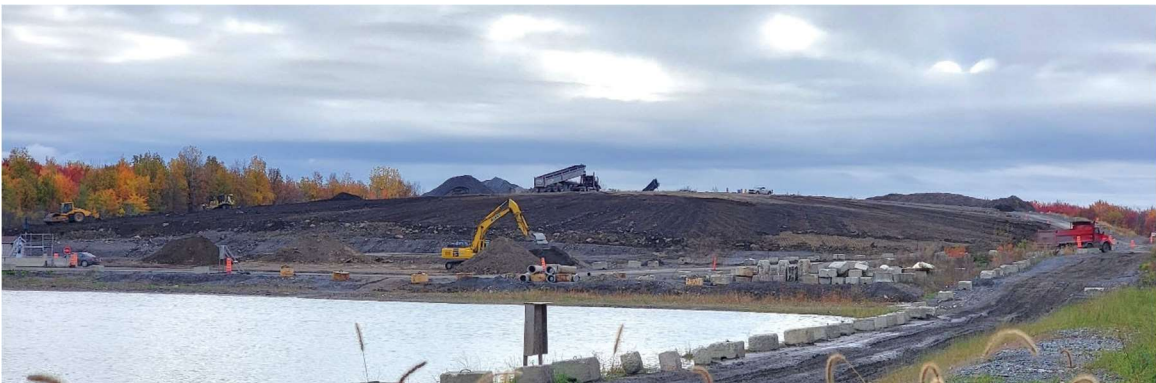
On observe, sur la diapo 10, une progression de la butte vers le bassin. La butte sera à environ 26 mètres au-delà du niveau d'eau final dans le bassin. La hauteur maximale sera de 52 mètres, soit l'équivalent du point haut de la benne levée du camion observé sur la photo. La distance horizontale entre le point haut de la butte (au nord) et la limite sud de l'étang est d'environ 150 m.

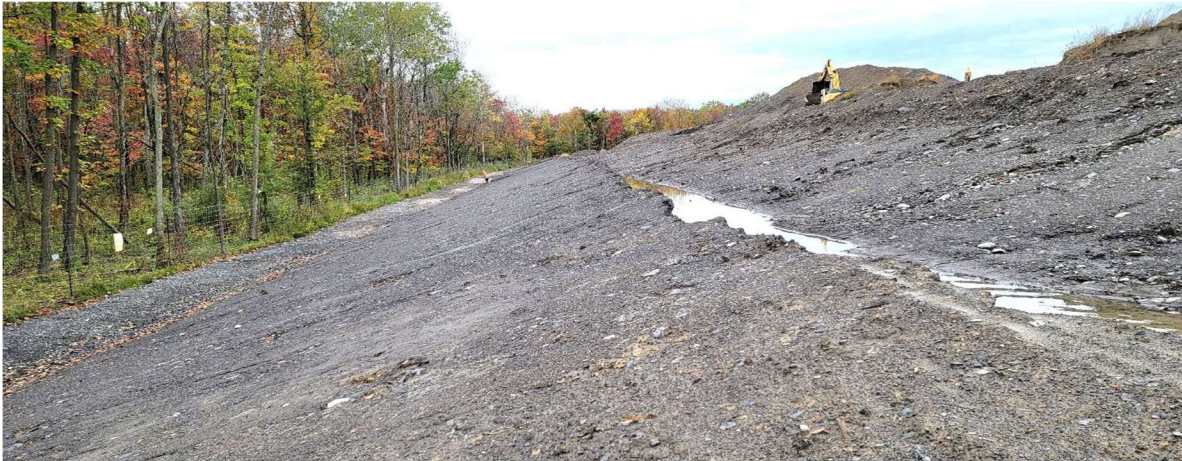
La diapo 11, de la page suivante, montre la portion sud du site. La pente finale correspond aux pentes qui entoureront la butte. Le fossé du bas est rempli de matériaux granulaires. Un autre fossé (un peu plus haut) ralentit les eaux de ruissellement. Les eaux du fossé du bas s'écoulent de chaque côté de la butte, soit vers l'est et vers l'ouest.
