RÉHABILITATION  
ENVIRONNEMENTALE

**Comité de vigilance**  
**14 octobre 2020**

## VISITE DES LIEUX CAPTURE D'UNE VIDÉO PAR DRONE

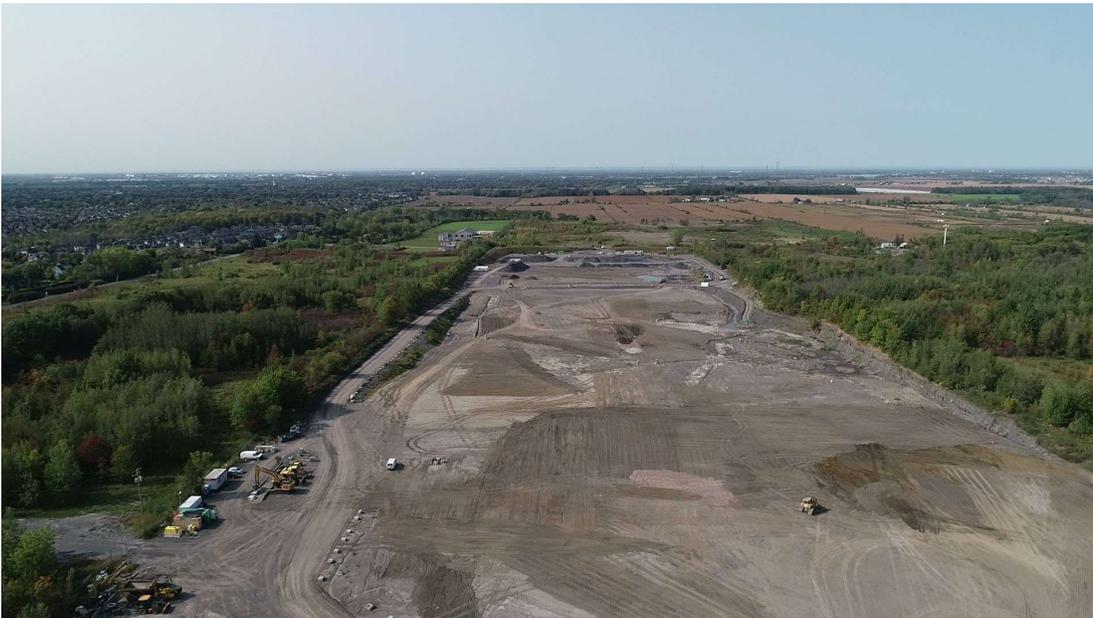
À gauche, à l'entrée par de Montbrun, se trouvent les balances. Bien que la perspective topographique ne soit pas facile à détecter, la butte est actuellement à mi-hauteur, soit environ 8 mètres.

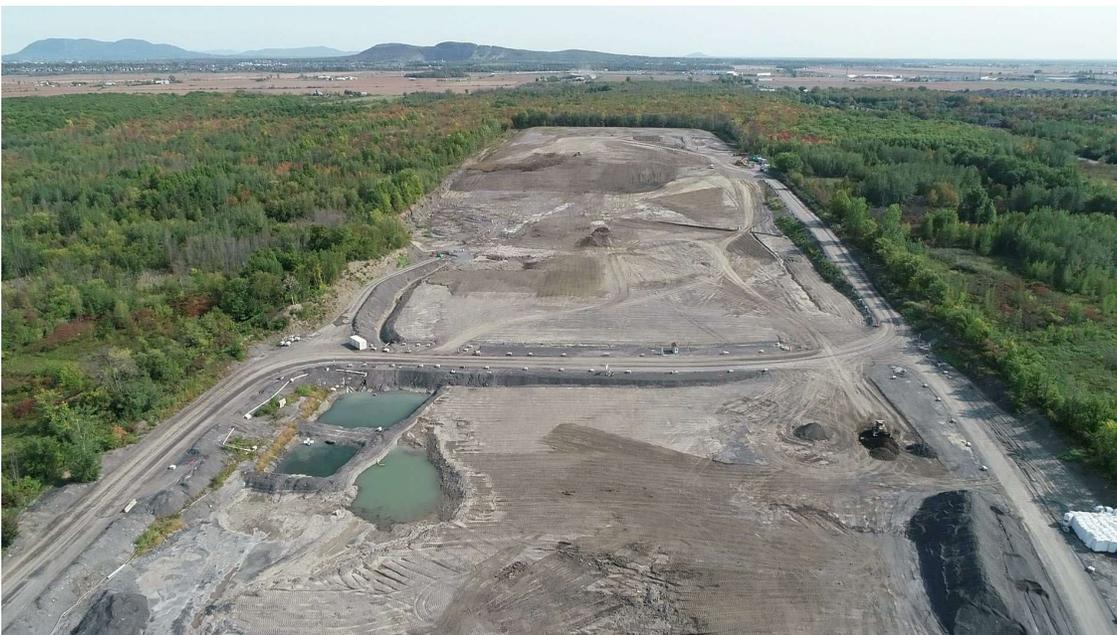
À l'avant, sur la gauche, se trouve le bassin 2 de décantation. Les lignes parallèles qu'on voit sur chemin du site, ce sont des bases de rouleaux compresseurs. La firme d'ingénierie WSP vérifie régulièrement la compaction des sols à ces endroits.

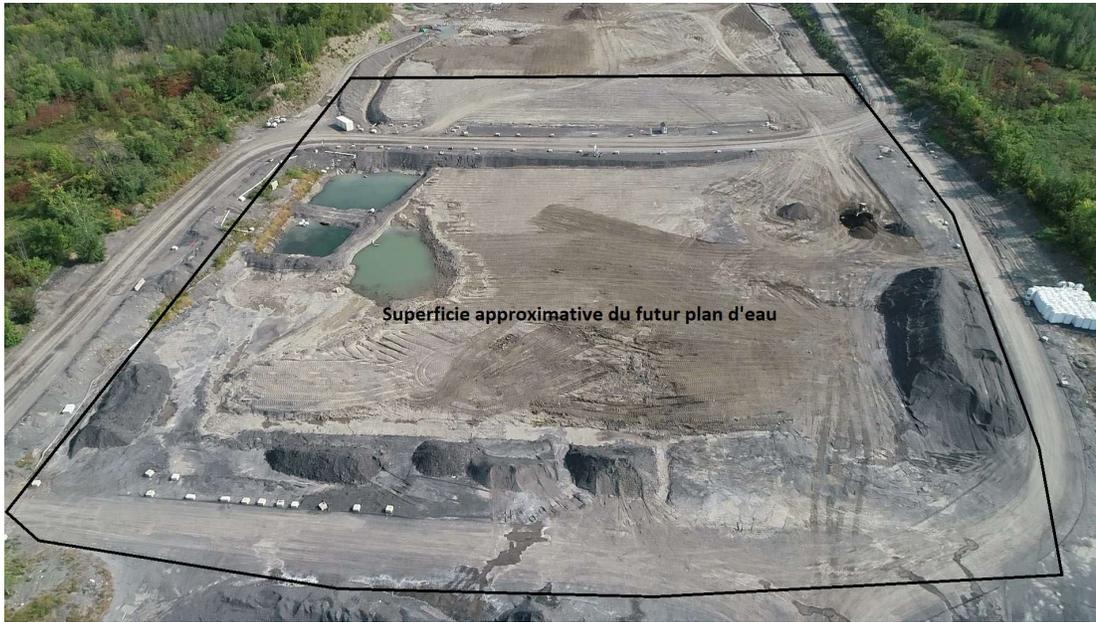
Le tracé noir indique approximativement la localisation du futur lac qui contiendra 43 000 mètres cubes d'eau. Le gros talus à droite (dans le futur plan d'eau) est constitué de béton du pont Champlain qui sera utilisé comme assise au pied du GERLED.

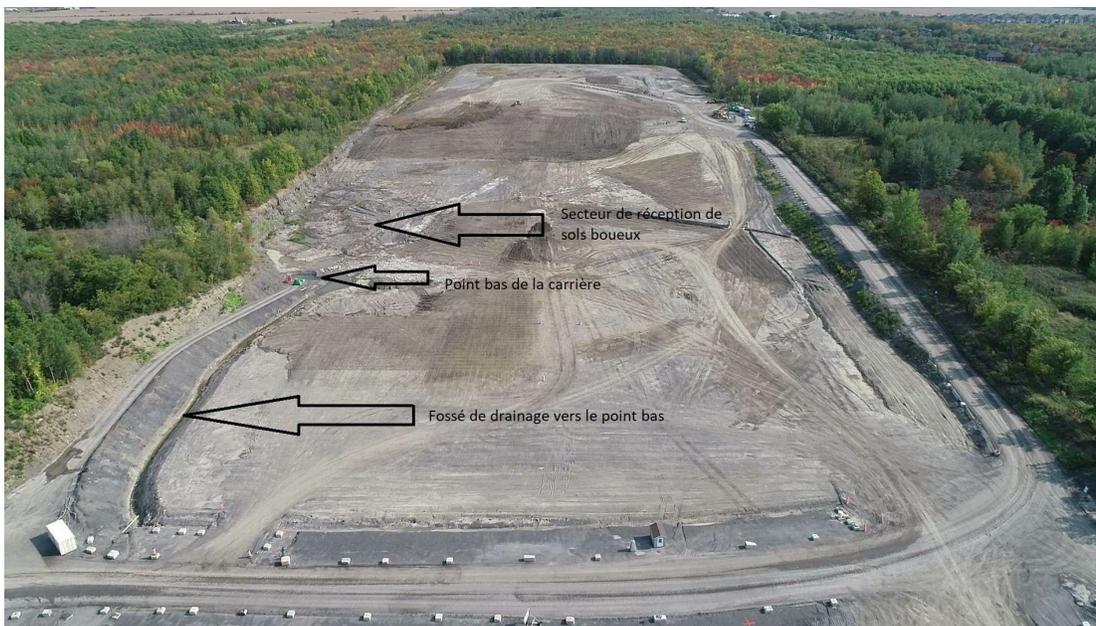
En bas à gauche se trouve une tranchée. Les eaux de précipitation dans la tranchée s'accumulent dans le point le plus bas de la carrière. L'eau est pompée vers les bassins de décantation. Plus haut, se trouve le site de dépôt des sols boueux.

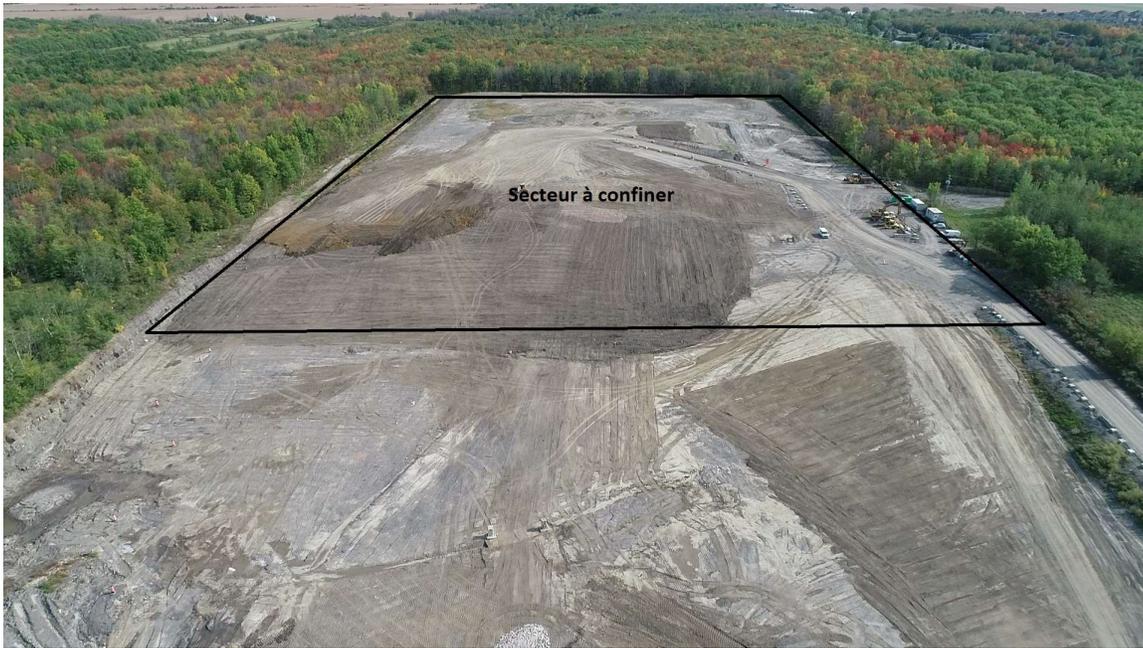
Sur cette capture de la vidéo, le secteur à confiner est délimité par un trait noir. La butte s'étendra jusqu'aux équipements qu'on aperçoit à droite (entrée par de Montbrun).

SUJETS	SUIVIS
On ne voit plus les cheminées pour l'échappement des biogaz.	<p>Il y aura 2 cheminées avec biofiltres qui seront mises en place lorsque la membrane sera installée.</p> <p>Outre les cheminées, les 6 puits d'observation servant à échantillonner l'eau seront maintenus autour de la portion encapsulée.</p>
Comment la tranchée aide-t-elle les biogaz à s'échapper?	<p>La tranchée sera recouverte de la membrane qui assurera que les biogaz ne s'échappent pas. Les 6 puits d'observation sont à l'extérieur de la tranchée.</p> <p>Un système de canalisation et une membrane tubulaire capteront les gaz et les dirigeront vers les biofiltres.</p>

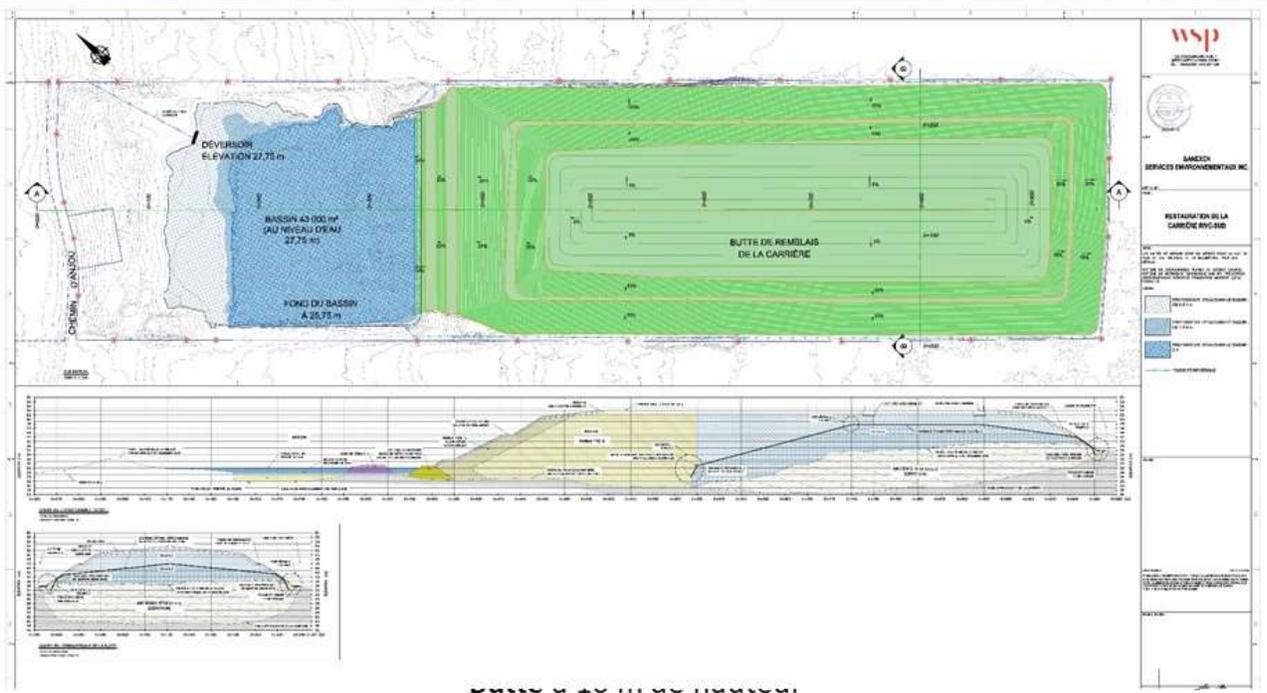
- La membrane a été achetée et sera entreposée sur le site en octobre. Des tests par un laboratoire indépendant sont présentement effectués pour confirmer la qualité du matériel.
- En novembre, les équipements d'entretien actuellement près de l'entrée de Montbrun seront déménagés près du chemin d'Anjou afin de permettre la construction complète de la butte. La carrière ne sera donc plus accessible en véhicule à partir de l'ancien chemin d'accès de la rue de Montbrun.
- Sanexen est en attente du permis autorisant les modifications au plan de réhabilitation présentées au MELCC. M. Randall présente le profilage de la butte. La structure de l'assise, illustrée en jaune sur la diapositive 9 (annexe 1), sera en béton. Cette assise est située entre le plan d'eau et la butte. On peut voir sur cette même diapositive la ligne noire indiquant l'emplacement de la membrane.

BASSE A 10 M DE HAUTEUR

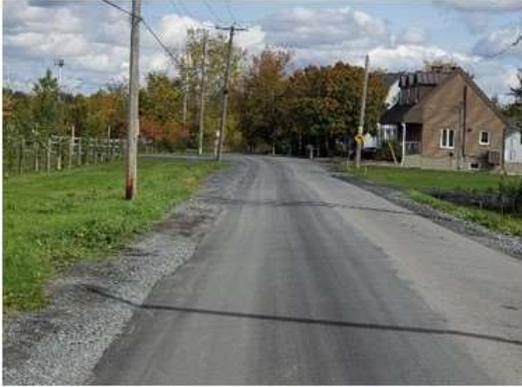
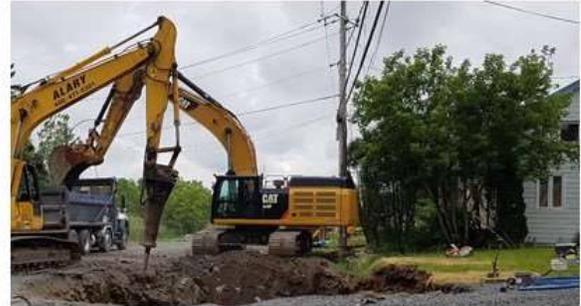
### Travaux d'aqueduc

Kevin Randall montre les photos des travaux d'aqueduc accomplis, sur la diapositive 23 (annexe 1).

**TRAVAUX D'AQUEDUC**  
Chemin d'Anjou – Rue de Montbrun

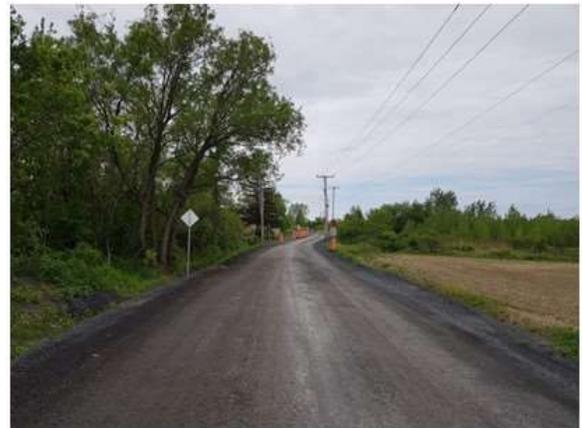
### Chemin D'Anjou

Les interventions faites cet été sur le chemin d'Anjou sont montrées sur la diapositive 24. Un panneau radar a été ajouté lors de la fermeture des écoles parce que les enfants étaient à la maison. Il a été enlevé cet automne à l'ouverture des écoles.

Sanexen continue l'ajout de pierre, au besoin, et l'utilisation d'une niveleuse.

Retrait du panneau radar

Entretien régulier du chemin d'Anjou, ajout de pierre  
et niveleuse

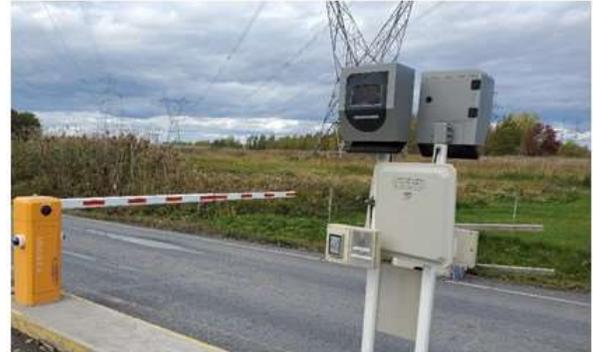
### Barrière automatisée

La barrière a été réparée 3 fois cet été. Une panne électrique était responsable du non-fonctionnement. Le 30 août, il a fallu ajuster des capteurs de mouvement. Finalement, le bras a été endommagé. Un membre indique que les bris causés par les pannes électriques pourraient être réglés avec l'installation d'une pile de secours.

2 juillet : arrêt du serveur dû une panne électrique

30 août : ajustement des *sensors* de mouvement

3 septembre : bras endommagé

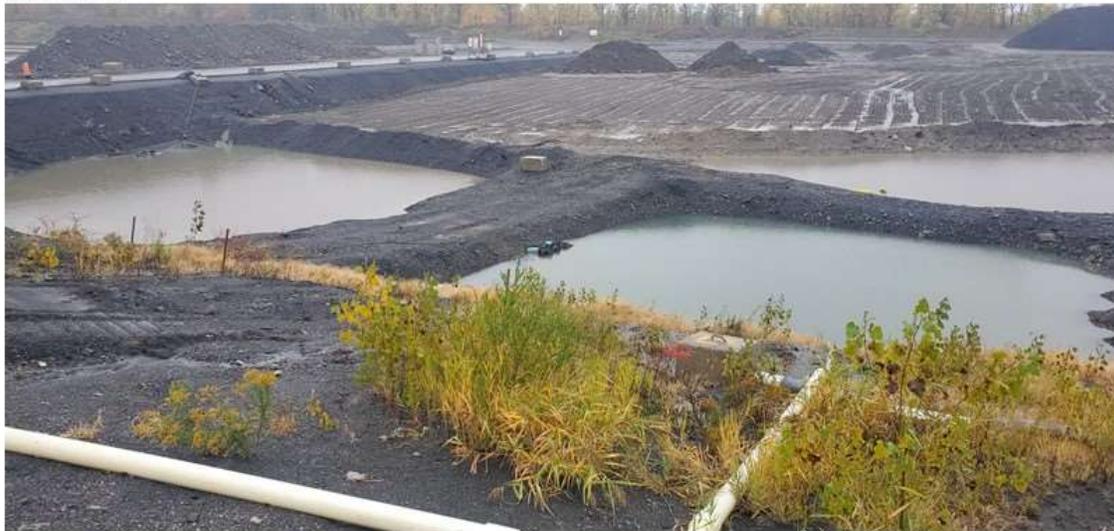
### Système de bassins

M. Randall montre une photo du site (diapositive 26) où on peut voir les 2 bassins à la suite des pluies des derniers jours. On peut voir que dans le bassin à gauche sur la photo que l'eau est plus brouillée. C'est le premier bassin de décantation. Dans le 2e bassin, celui de polissage, l'eau est claire. On peut actuellement en conclure que le processus de décantation est efficace.
