RAPPORT D'ÉTAPE 2020 RÉHABILITATION ENVIRONNEMENTALE DE CRS

PROPRIÉTÉ SITUÉE AU 950, CHEMIN D'ANJOU À BOUCHERVILLE

Rapport d'étape

N/Réf. : RA17-901-1

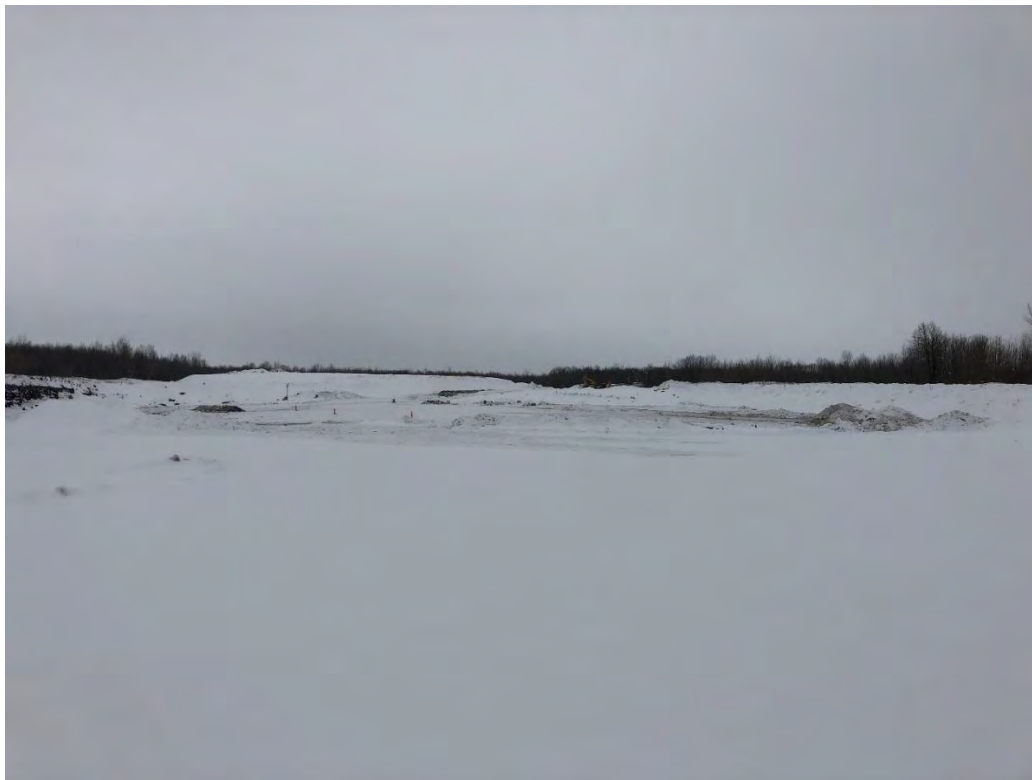
Photographie no. 1 : Zone des travaux

<p>différent de la visite précédente (VOLVO SD-115D). Étant donné que le modèle est légèrement plus léger que celui de la visite précédente, les spécifications de compaction proposées demeurent applicables en utilisant la vibration haute fréquence.</p>
4	Teneur en eau et état des sols (Photographie no. 5 à 8)	<p>La teneur en eau des matériaux récemment mis en place se situait entre 10% et 12% selon les valeurs obtenues avec le nucléodensimètre.</p> <p>Le sol déjà mis en place était difficilement observable dû à l'accumulation de neige et du fait que celui-ci était gelé.</p> <p>La neige est retirée de la surface de remblai et poussée dans un coin du chantier (voir plan de localisation à la fin de rapport).</p> <p>Nous n'avons pas pu observer l'état du sol ou la compaction dans la zone du Gerled dû à l'accumulation de neige et le gel.</p>

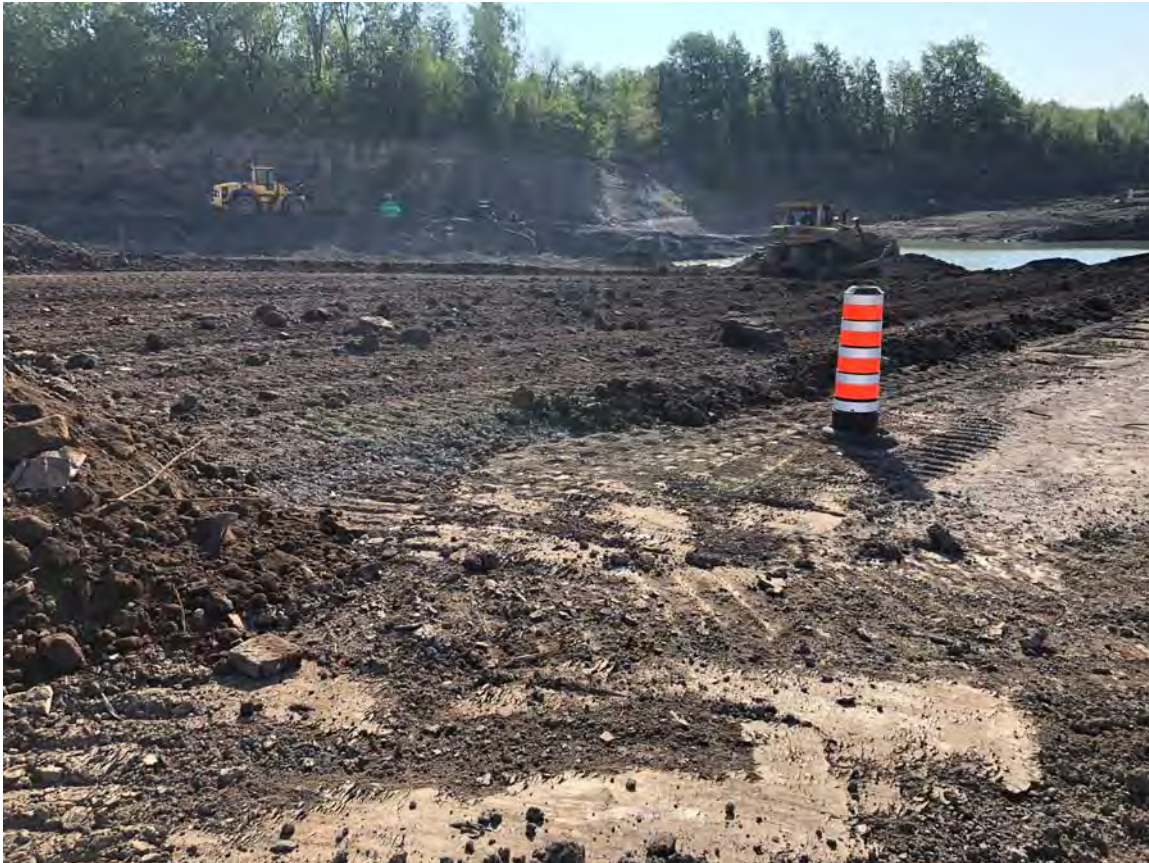
Photographie no. 1: Zone des travaux

2	Zone(s) des travaux (Photographie no. 1-2-5)	Les activités de remblai se situaient entre les chaînages 0+330 et 0+430 et les essais de compaction ont été réalisés entre le chaînage 0+340 et 0+460.
3	Équipement de mise en place (Photographie no. 3)	Les sols sont mis en place à l'aide d'un buteur de type CAT D6T LGP. Aucune compaction n'a été réalisée pendant notre présence.
4	Teneur en eau et état des sols	La teneur en eau des matériaux se situait entre 8% et 11% selon les valeurs obtenues avec le nucléodensimètre.
5	Essais de compaction sur les matériaux en place et suivi de la mise en place	Étant donné qu'aucun rouleau compacteur n'était disponible pour réaliser une planche d'essai, nous avons effectué des essais de compaction sur le matériau déjà compacté. Les valeurs obtenues sont : 2005 kg/m ³ , 1974 kg/m ³ , 2079 kg/m ³ , 1990 kg/m ³ et 1954 kg/m ³ . L'épaisseur du matériel à sa mise en place se situait entre 300 mm et 400 mm.

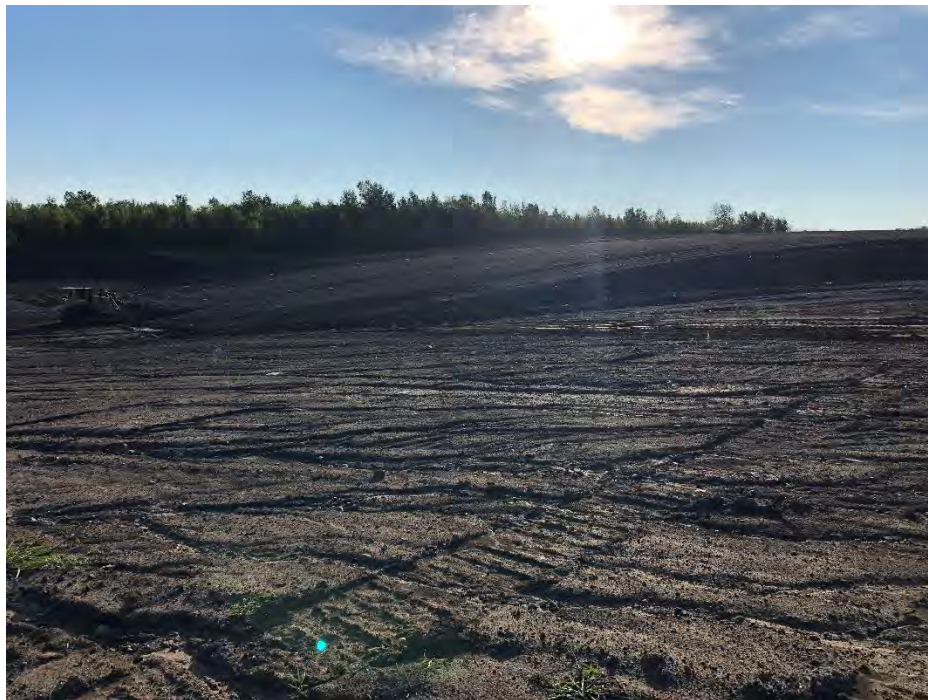
Photographie no. 1: Zone des travaux (Gerled)

4	Teneur en eau et état des sols	La teneur en eau des matériaux se situait entre 8% et 12% selon les valeurs obtenues avec le nucléodensimètre.
5	Essais de compaction sur les matériaux en place et suivi de la mise en place	Étant donné que peu matériaux étaient mis en place et que le matériel n'était pas compacté pendant notre présence, aucune planche d'essai n'a été réalisée. Nous avons effectué des essais de compaction sur le matériau déjà compacté dans la zone Gerled entre les chaînages 0+700 et 0+800. Les valeurs obtenues sont : 1987 kg/m ³ , 1925 kg/m ³ , 1777 kg/m ³ , 1979 kg/m ³ et 1974 Kg/m ³ ce qui représente des valeurs habituelles obtenues sur le site et conformes aux exigences des matériaux établies par WSP pour cette zone.

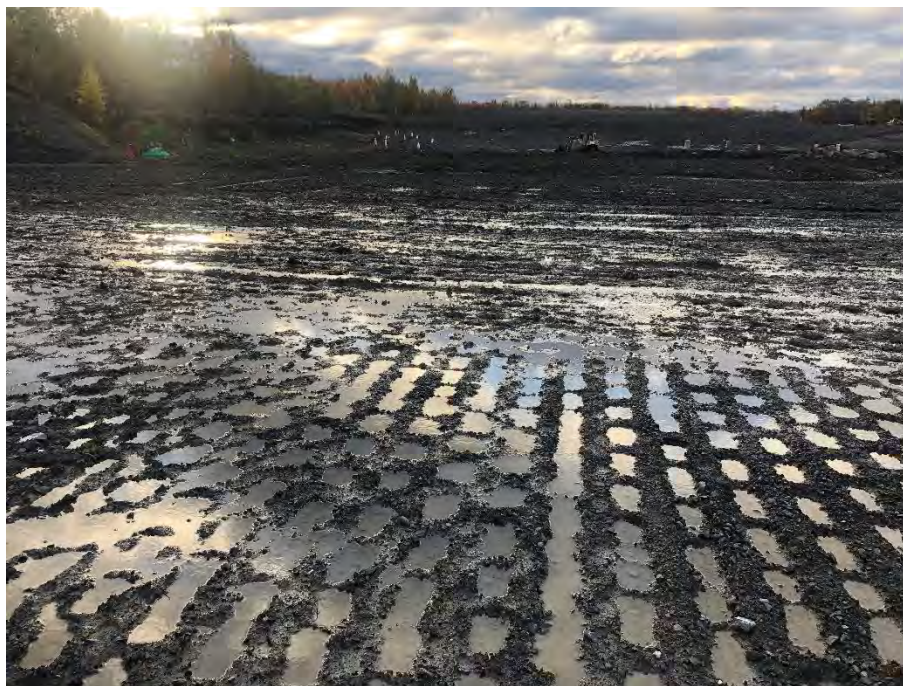
Photographie no. 5: État des sols compactés

5	Essais de compaction sur les matériaux en place et suivi de la mise en place	À cause de la teneur en eau très élevée présente dans le matériau et le comportement de celui-ci lors de sa compaction, il nous a été impossible de réaliser une planche d'essai ou encore des essais de compaction sur le remblai. Il a été recommandé de suspendre les activités de compaction pour que la teneur en eau baisse avec l'évaporation. Une fois la teneur en eau adéquate, le compactage pourra reprendre.
---	--	---

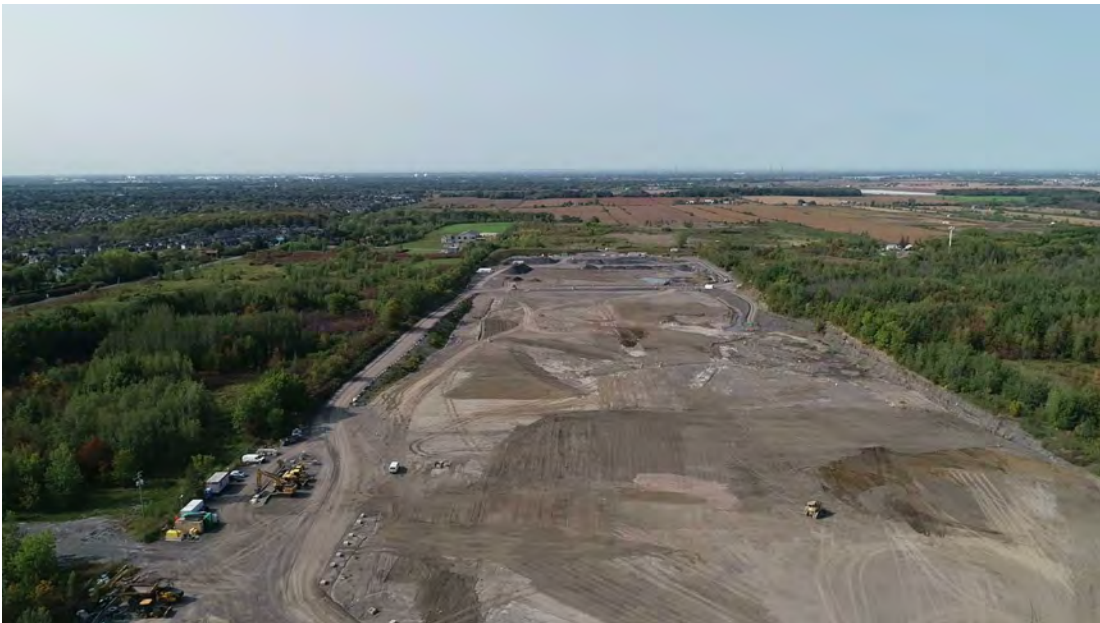
À gauche, à l'entrée par de Montbrun, se trouvent les balances. Bien que la perspective topographique ne soit pas facile à détecter, la butte est actuellement à mi-hauteur, soit environ 8 mètres.

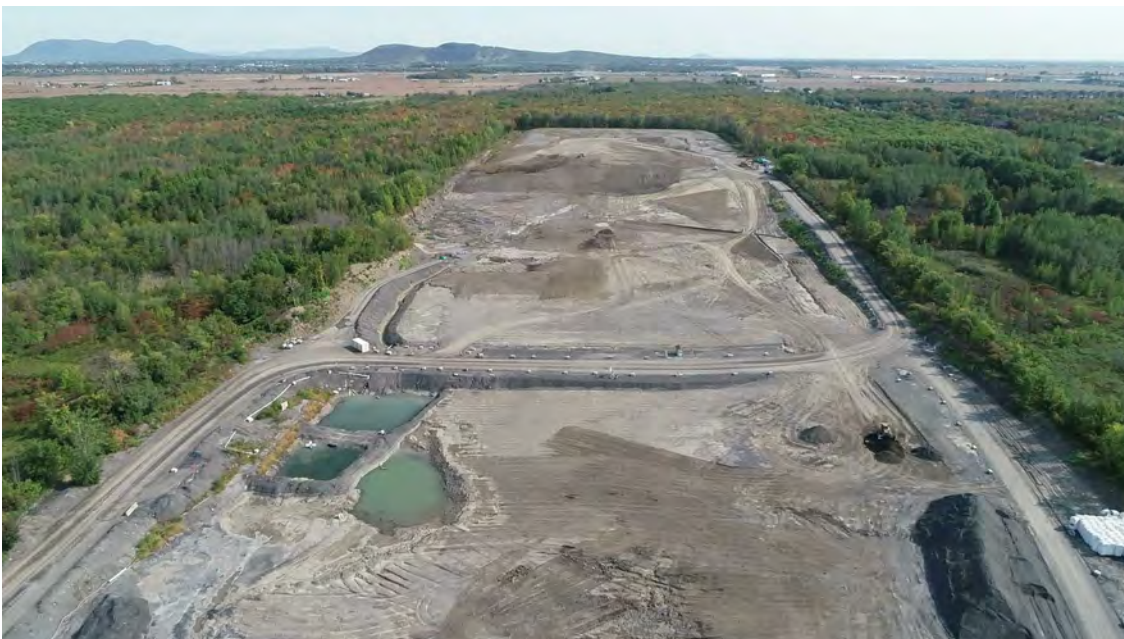
À l'avant, sur la gauche, se trouve le bassin 2 de décantation. Les lignes parallèles qu'on voit sur chemin du site, ce sont des bases de rouleaux compresseurs. La firme d'ingénierie WSP vérifie régulièrement la compaction des sols à ces endroits.

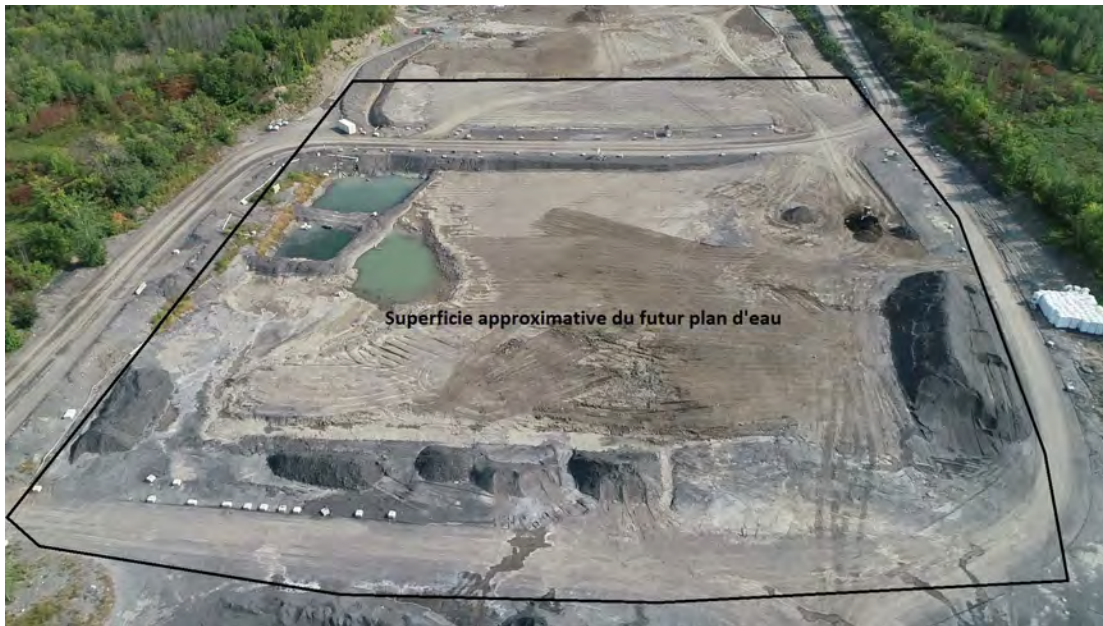
Le tracé noir indique approximativement la localisation du futur lac qui contiendra 43 000 mètres cubes d'eau. Le gros talus à droite (dans le futur plan d'eau) est constitué de béton du pont Champlain qui sera utilisé comme assise au pied du GERLED.

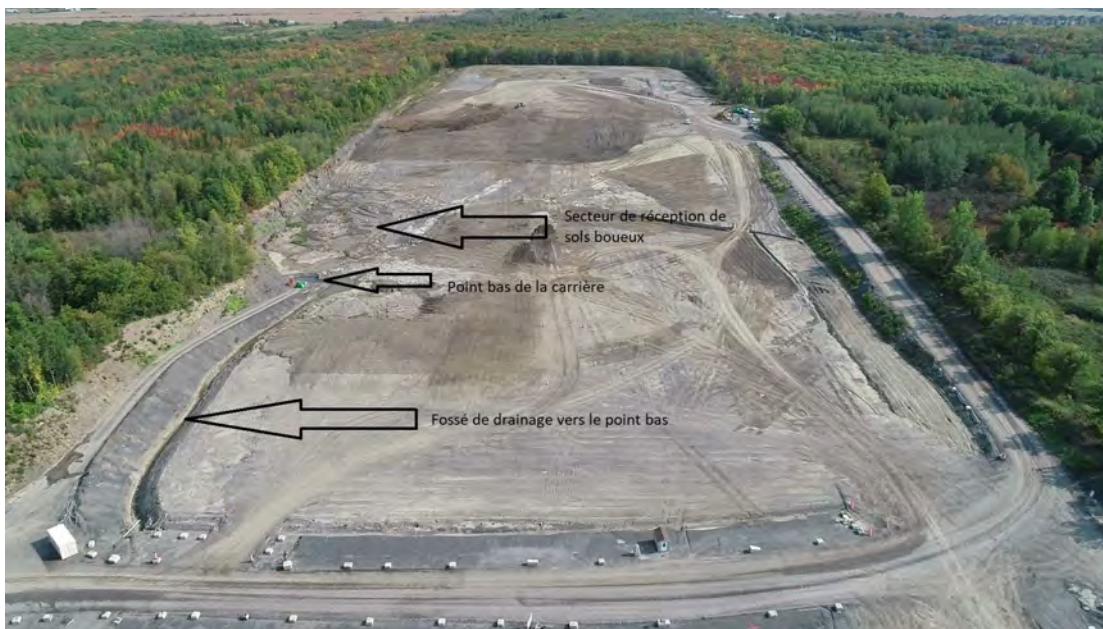
En bas à gauche se trouve une tranchée. Les eaux de précipitation dans la tranchée s'accumulent dans le point le plus bas de la carrière. L'eau est pompée vers les bassins de décantation. Plus haut, se trouve le site de dépôt des sols boueux.

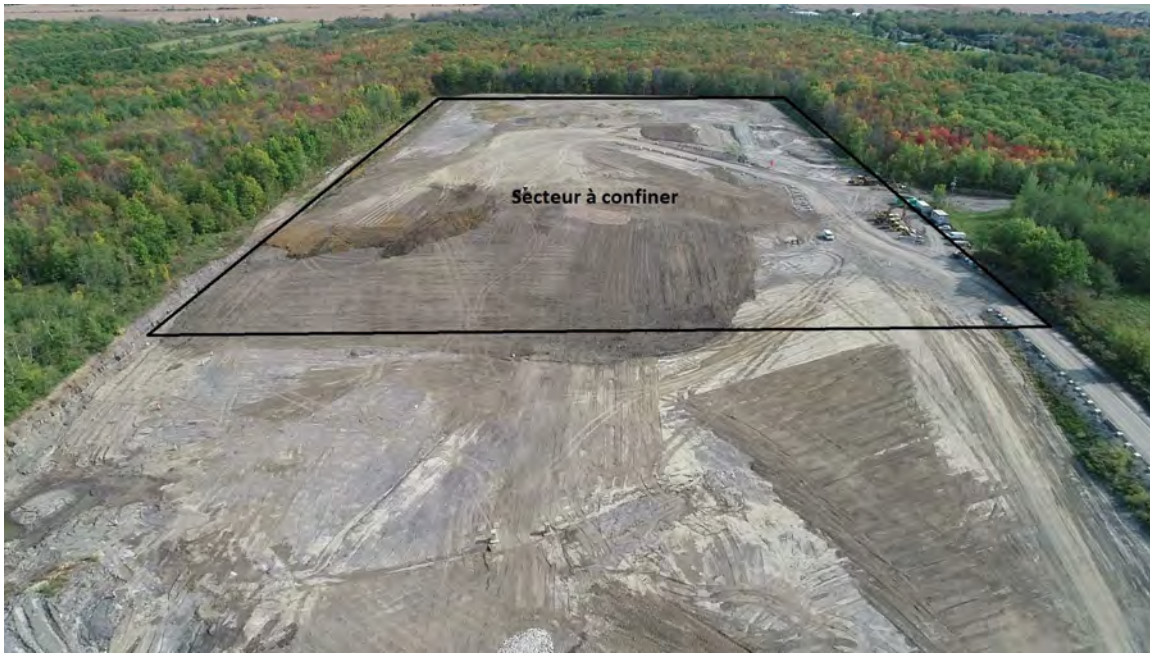
Sur cette capture de la vidéo, le secteur à confiner est délimité par un trait noir. La butte s'étendra jusqu'aux équipements qu'on aperçoit à droite (entrée par de Montbrun).
