**PROJET DE RÉHABILITATION ENVIRONNEMENTALE DU SITE LES  
 CARRIÈRES RIVE-SUD (CRS) À BOUCHERVILLE**

**COMPTE RENDU DE LA RENCONTRE DU COMITÉ DE VIGILANCE  
 du 3 juillet 2024**

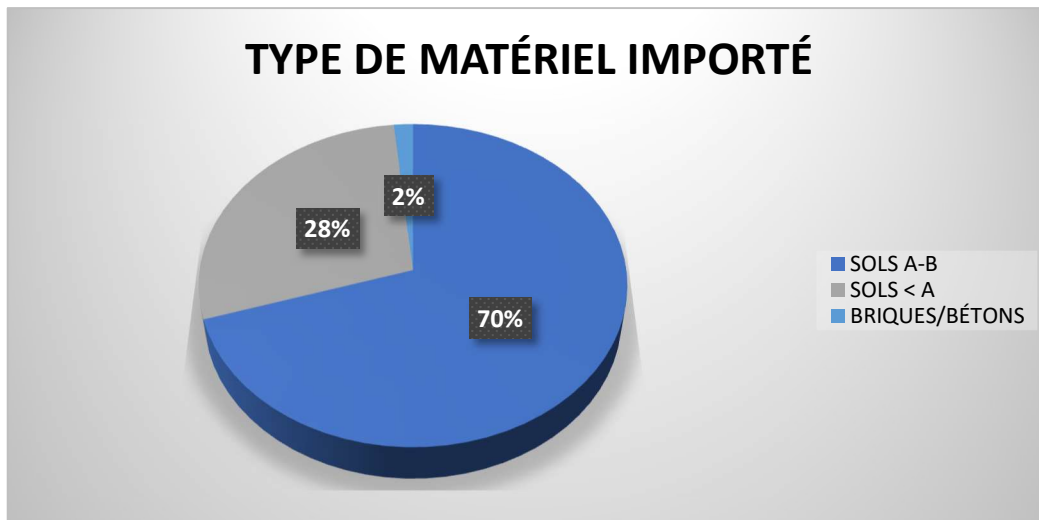
La proportion des types de matériel est sensiblement la même que lors des dernières présentations.

- Les sols A-B
- Les sols < A

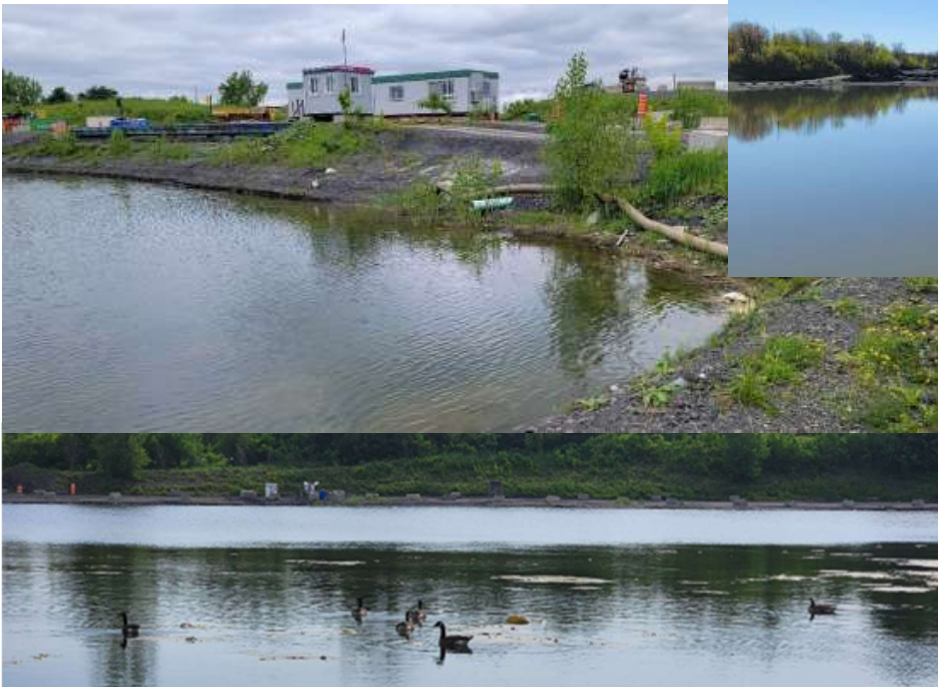
#### Le bassin

- Maintien du niveau d'eau en fonction des précipitations
- Campagne d'échantillonnage de l'eau du bassin
- Et le retour de la faune

**Arrêt 1 : BASSIN.** Au premier arrêt, les visiteurs sont en mesure de constater la dimension du bassin. Il est actuellement à 1 mètre de profondeur et il est prévu de le maintenir à une profondeur de 2 mètres.

**Arrêt 2 : POMPE.** À cet endroit, on voit la pompe qui maintient le niveau d'eau. On peut contrôler le niveau d'eau avec une seule pompe. Ce sont les eaux de ruissellement qui alimentent le bassin. Les surplus d'eau sont évacués par un fossé qui passe sous le chemin d'Anjou et se dirige vers le ruisseau Sabrevois. Les eaux du bassin sont testées régulièrement.

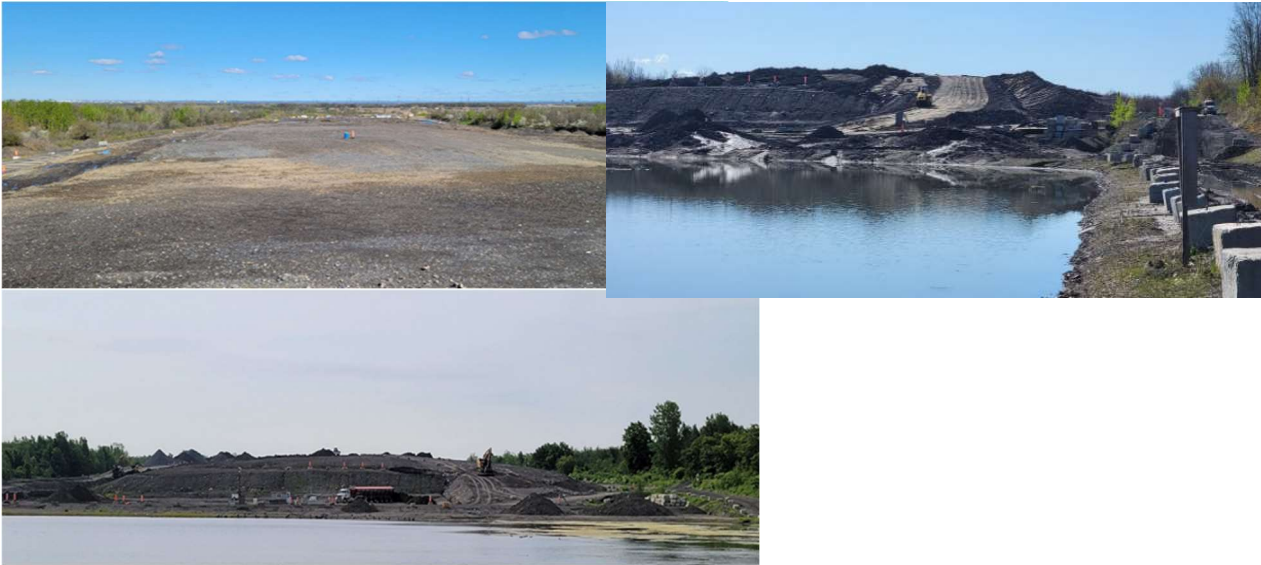
## Progression de la butte vers le bassin

- Élévation actuelle à environ 48 m, 54 m sont prévus à la fin des travaux
- Contrôles géotechniques par une firme spécialisée se poursuivent pour assurer la sécurité de la butte, et ce, 4 fois/année.

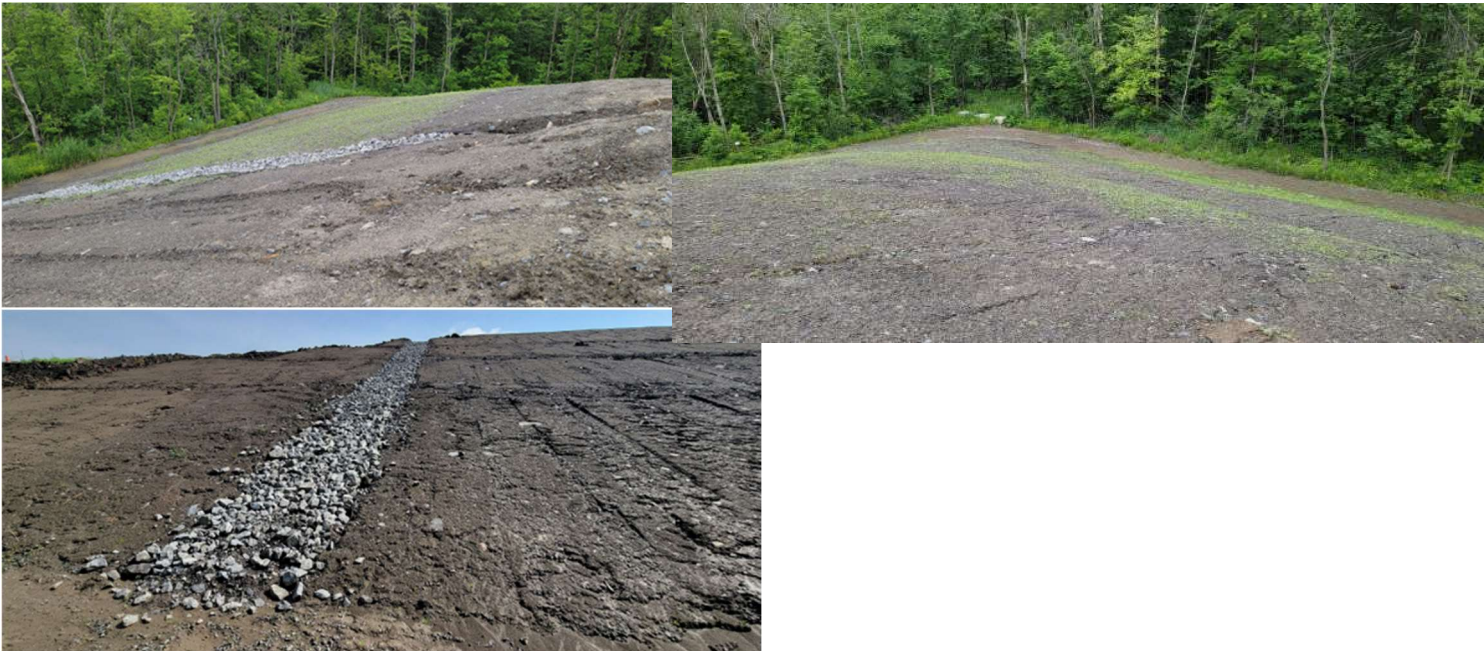
## Le site

- Profilage des pentes finales des talus (sud, est et ouest)
- Mise en place des dalots de drainage pluvial

**Arrêt 5 : BAS DES TALUS** L'excavation du bas des talus se poursuit. La pente finale sera de 30%, ce qui permettra de faire un bon entretien. On peut observer une partie des talus finaux.

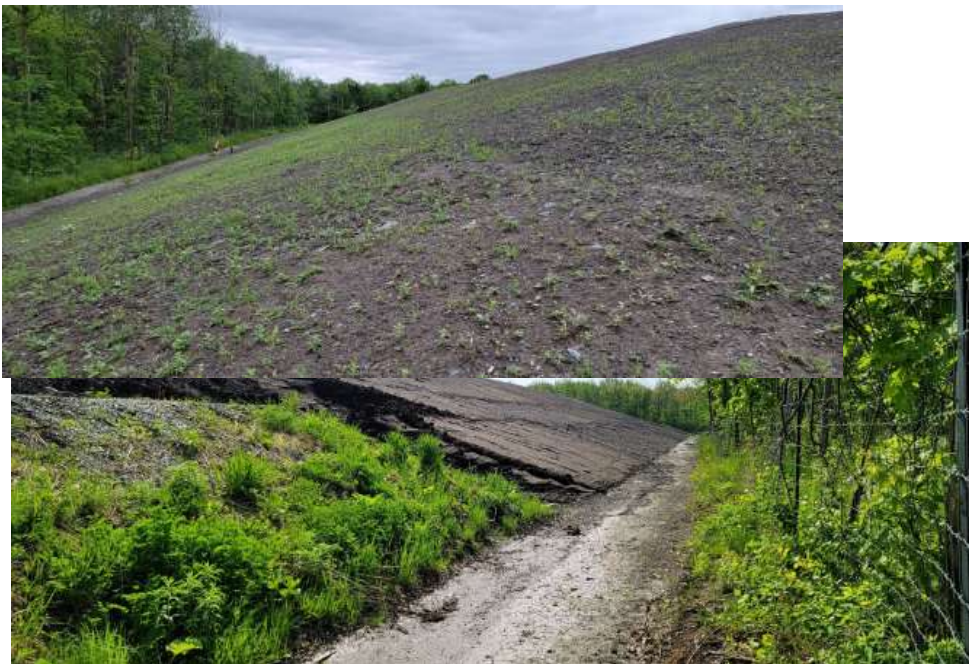
- Travaux d'ensemencement hydraulique (automne 2024)
- Poursuite de la mise en place du fossé périphérique (parallèle à Montbrun)

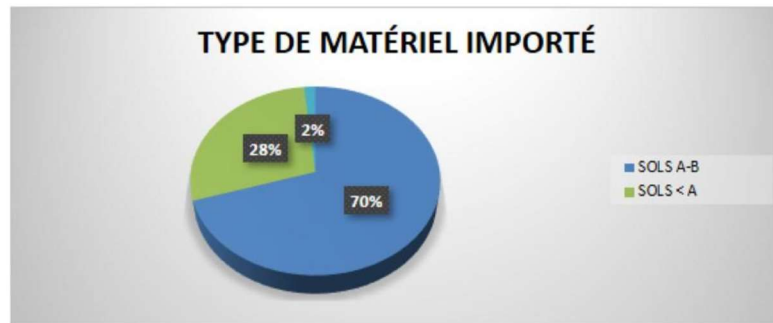
### Importation de matériaux – Portrait du type de matières Du 1 janvier au 25 juin 2024

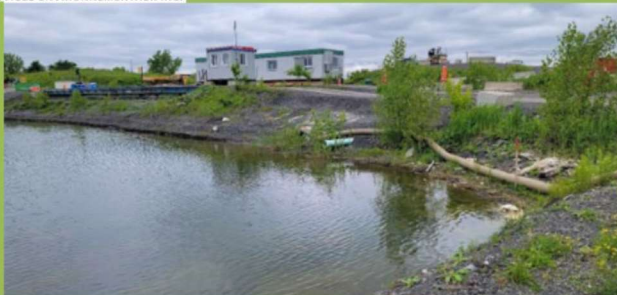
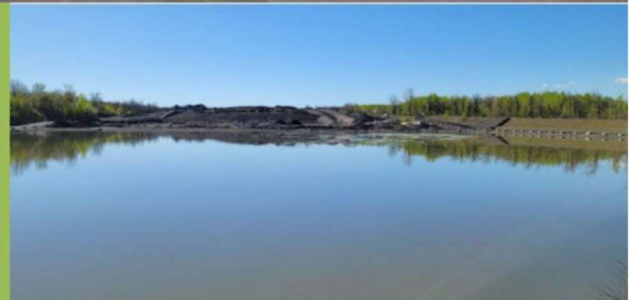
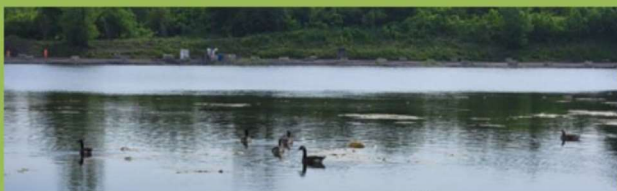
### 3. Bassin d'eau

#### État du bassin:

- Maintien du niveau d'eau en fonction des précipitations
- Campagne d'échantillonnage de l'eau du bassin
- Retour de la faune

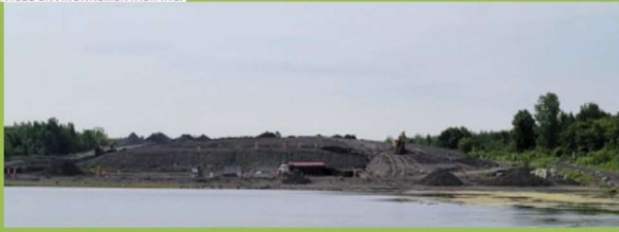
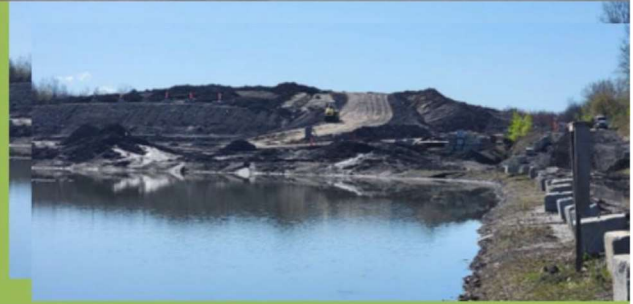
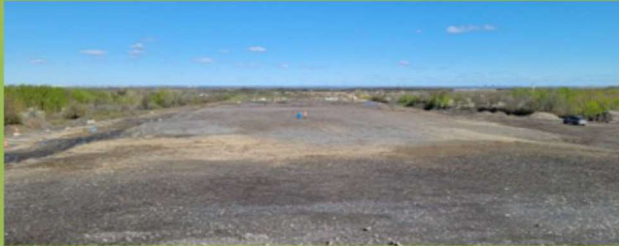
### 3. Butte

#### **Progression de la butte vers le bassin**

- Élévation actuelle à environ 48 m sur 54 m de prévu
- Poursuite des contrôles géotechniques par une firme spécialisée pour assurer la sécurité de la butte, 4 fois/année

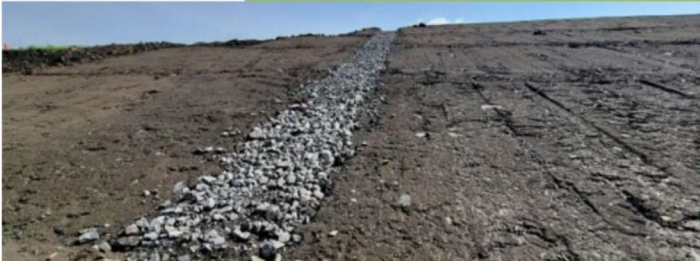
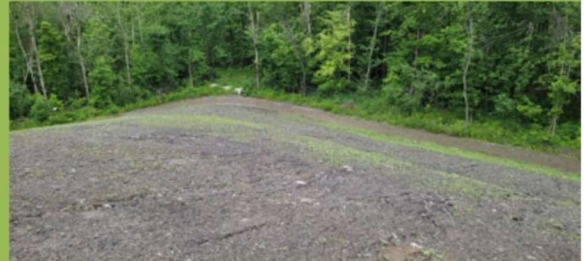
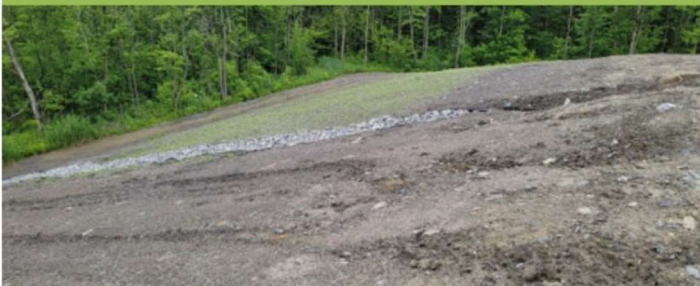
### 3. Site

#### **Progression du site:**

- Profilage des pentes finales des talus (sud, est et ouest)
- Mise en place des dalots de drainage pluvial

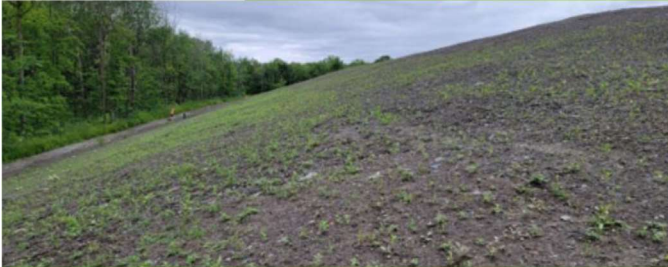
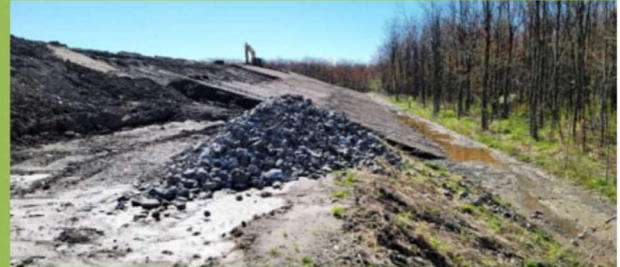
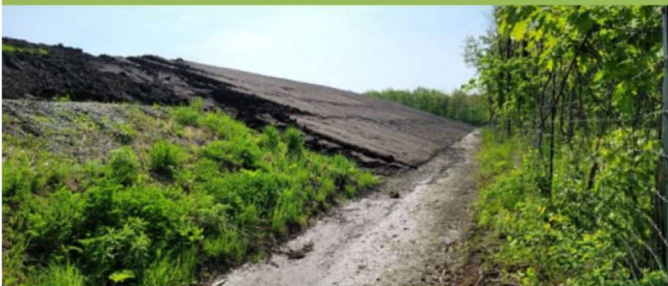
## 4. Travaux à venir

### À venir en 2024:

- Travaux d'ensemencement hydraulique (automne 2024)
- Poursuite de la mise en place du fossé périphérique (parallèle à Montbrun) <sup>12</sup>
