# PROJET DE RÉHABILITATION ENVIRONNEMENTALE DE L'ANCIENNE CARRIÈRE LANDREVILLE À BOUCHERVILLE

### COMPTE RENDU DE LA RENCONTRE SUR LES RÉSULTATS DES ÉCHANTILLONNAGES DE SEPTEMBRE - PUITS ARTÉSIENS EN AVAL DU SITE CRS 24 octobre 2018

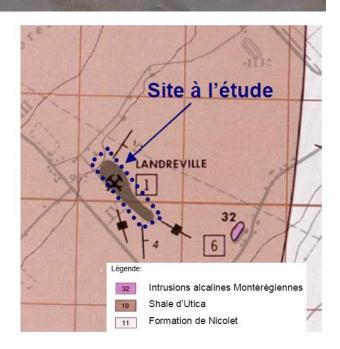
### Nature du roc

#### **Roc affleurant**

- · Shale d'Utica
  - > quartz+silice+feldspath
- Intrusion
  - Présence de pyrite (fer soufré)

Les concentrations en sulfates sont effectivement élevées dans la nappe souterraine et leur présence serait causée par l'oxydation de la pyrite présente dans la roche des environs. L'exploitation de la carrière a contribué à l'exposition de la roche, et ainsi favorisé la formation de sulfates. L'avancement de l'eau souterraine est relativement lent, soit un maximum de 10 mètres par année. Par conséquent, le début des travaux de Sanexen ne peut pas être la cause des odeurs accrues dans les puits en aval de la carrière.

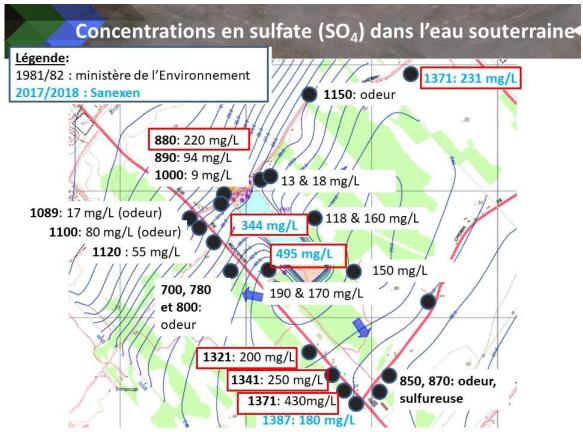
# Origine des odeurs

- Oxydation de la pyrite de fer (fer soufré)
- Mobilisation verticale des sulfates par la pluie
- Atteinte de la nappe d'eau des sulfate

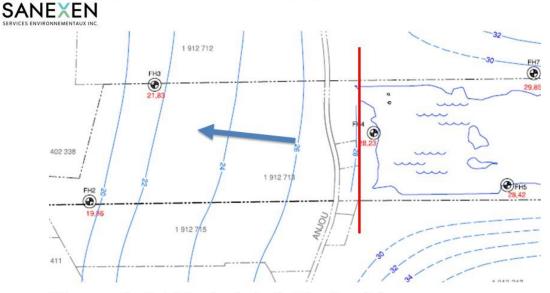
# Vitesse d'avancement de l'eau souterraine

- Vitesse: entre 1 et 10 m /an (calculé: 2.3 m/ année)
- Début des travaux: juillet 2018 (soit 4 mois)
  - Faible probabilité que les travaux aient eu un impact à + de 10 m du lac
- La vidange de la carrière tend à ralentir la vitesse

- Selon la vitesse d'avancement des eaux souterraines, évaluée de façon conservatrice, soit à 10 mètres par année, l'eau souterraine aux abords de la carrière en date du début des travaux (début du pompage au mois de mai) n'aurait pas encore franchi le chemin d'Anjou vers le nord (en aval du site). De façon approximative, les 6 mois de travaux représentent un avancement de l'eau souterraine de 5 mètres;
- En outre, les forages effectués dans la zone du dépotoir pour évaluer les matières présentes ainsi que la perméabilité du roc indiquent que le tassement des matières se situerait entre 0 et 1,45 mètre et ne pourrait pas atteindre l'eau souterraine dont le niveau se situe à environ huit mètres de profondeur. De plus, la compression occasionnée en surface diminue à mesure qu'on descend en profondeur.

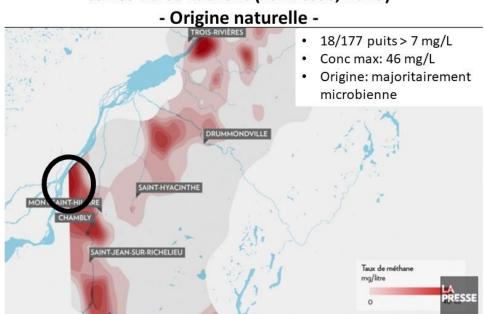
### Méthane mesuré dans des puits privées localisés dans les basses terres du St-Laurent (La Presse, 2013)

Origine du méthane

Le méthane d'origine microbienne est formé par des microorganismes ne pouvant vivre que dans des conditions en absence d'oxygène. Les microorganismes inspirent du  $CO_2$  et expirent du méthane. Pour se réaliser, il doit y avoir une source de nourriture, telle que de la matière organique.
